*Agglomerato Industriale di Ravanusa- Area del Salso
(Provincia di Agrigento)*

OGGETTO: Lavori per la riqualificazione, messa in esercizio e miglioramento funzionale della rete viaria dell'Agglomerato Industriale di Ravanusa - Area del Salso.

PROGETTO ESECUTIVO AGGIORNATO AL 2017

<i>Rilievo fotografico</i>	Elaborato	Data progetto
	TAV. 20	27/06/2017
	Scala	Aggiornamento
		18/07/2017

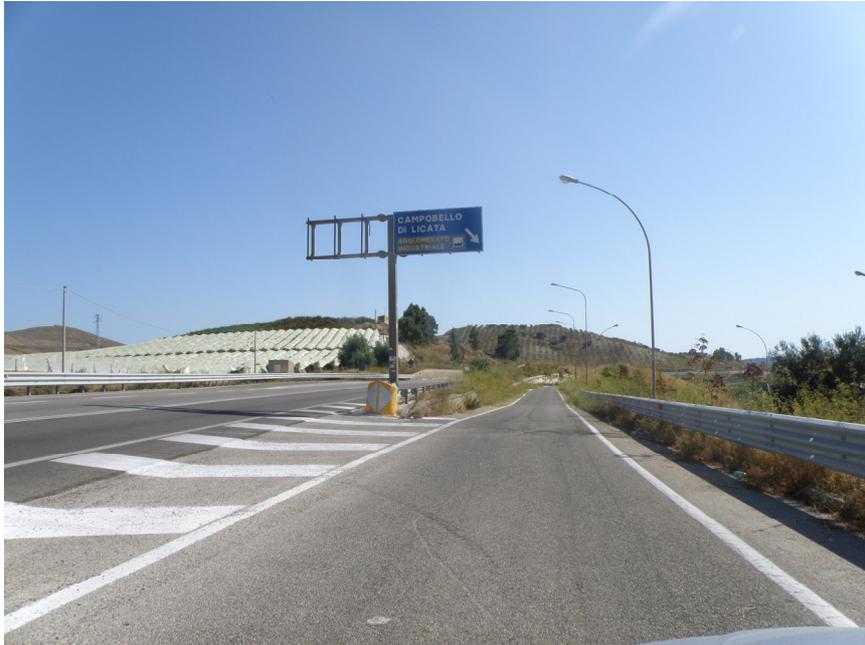
Foto n.1 – Accesso area industriale dalla SSV direzione Licata

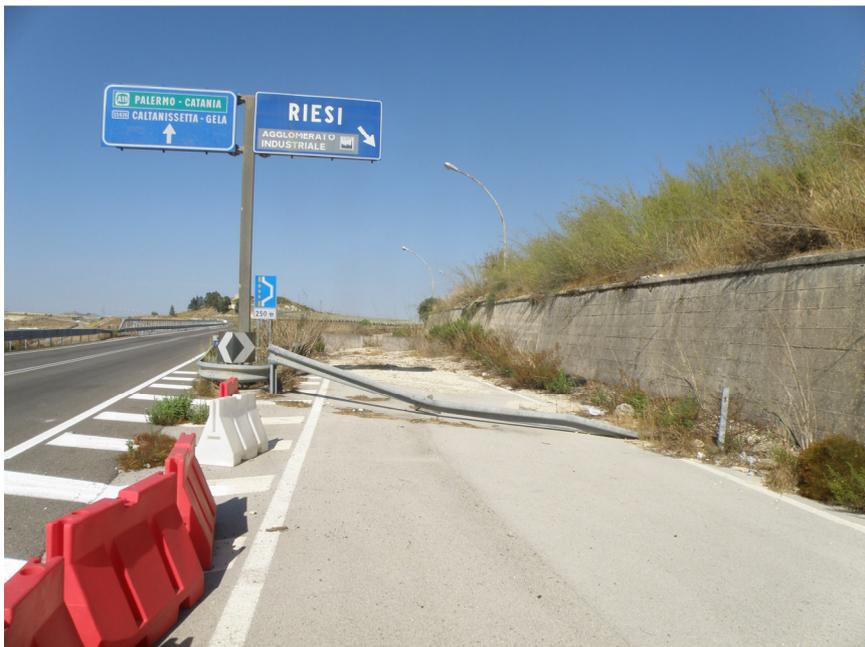
Foto n.2 – Accesso area industriale dalla SSV direzione Ravanusa (inagibile)

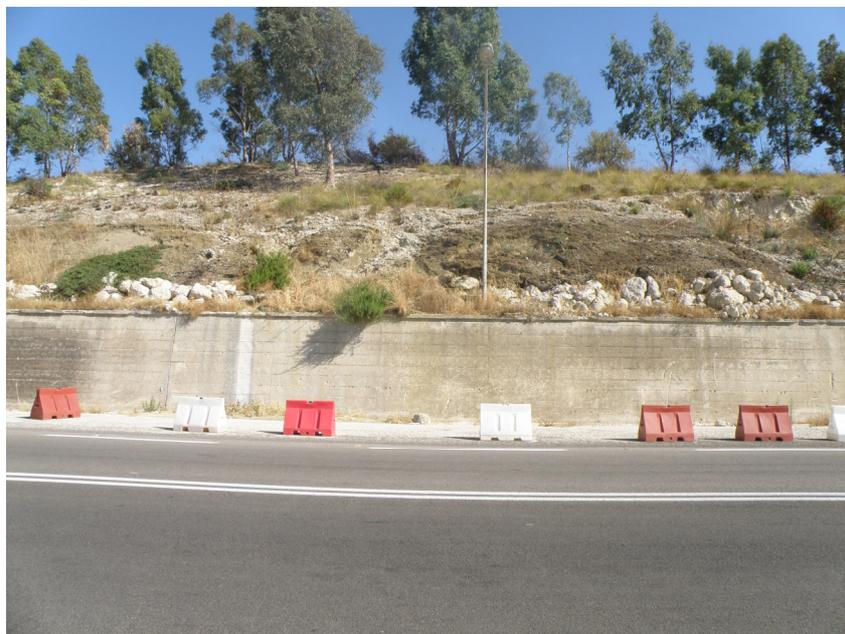
Foto n.3 – Scarpata da consolidare in prossimità dell'accesso SUD

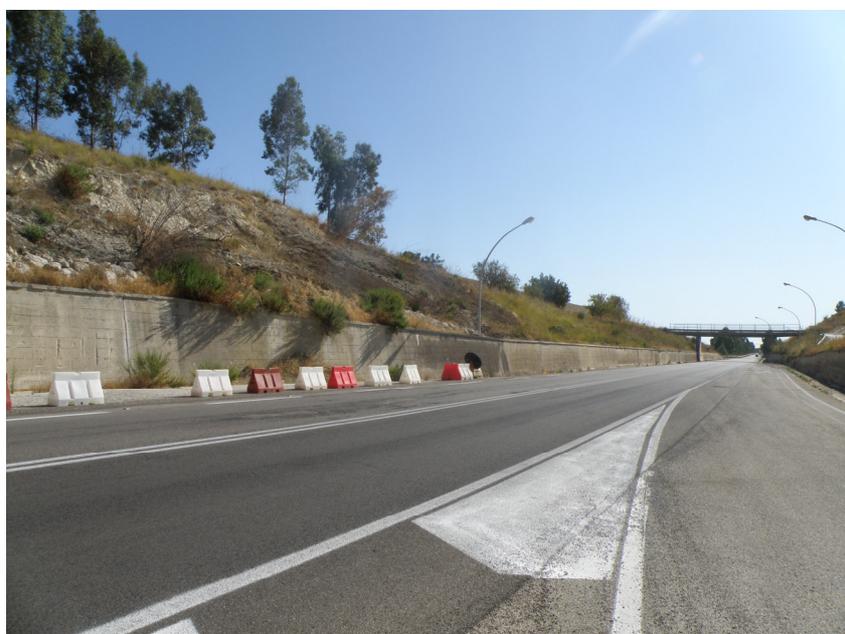
Foto n.4 – Scarpata da consolidare in prossimità dell'accesso SUD

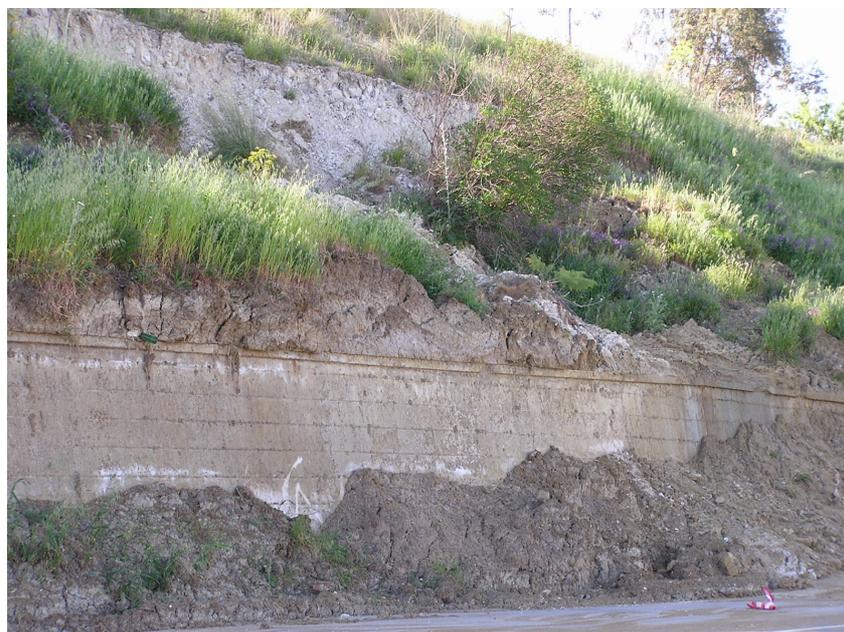
Foto n.5 – Episodio franoso in prossimità dell'accesso SUD

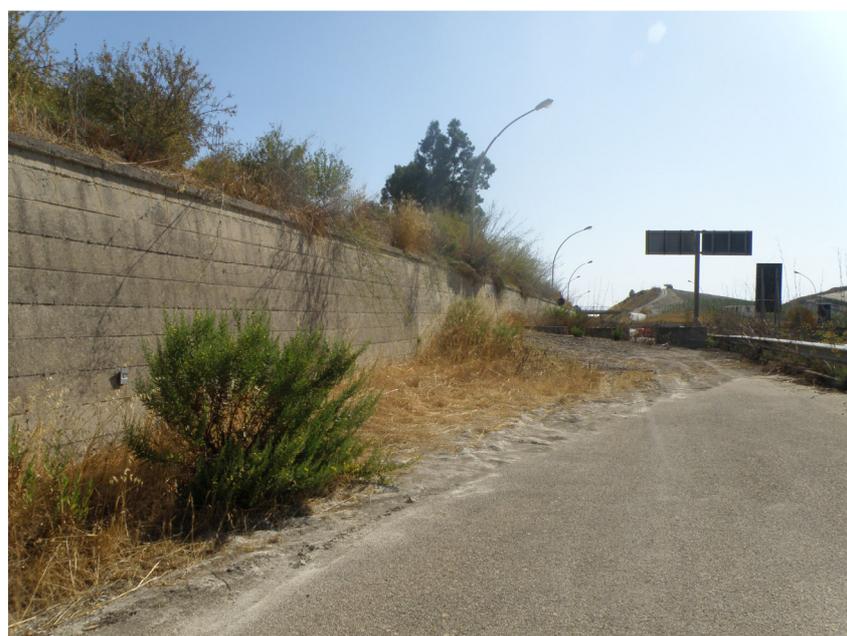
Foto n.6 – Smottamento di terra in prossimità dell'accesso svincolo

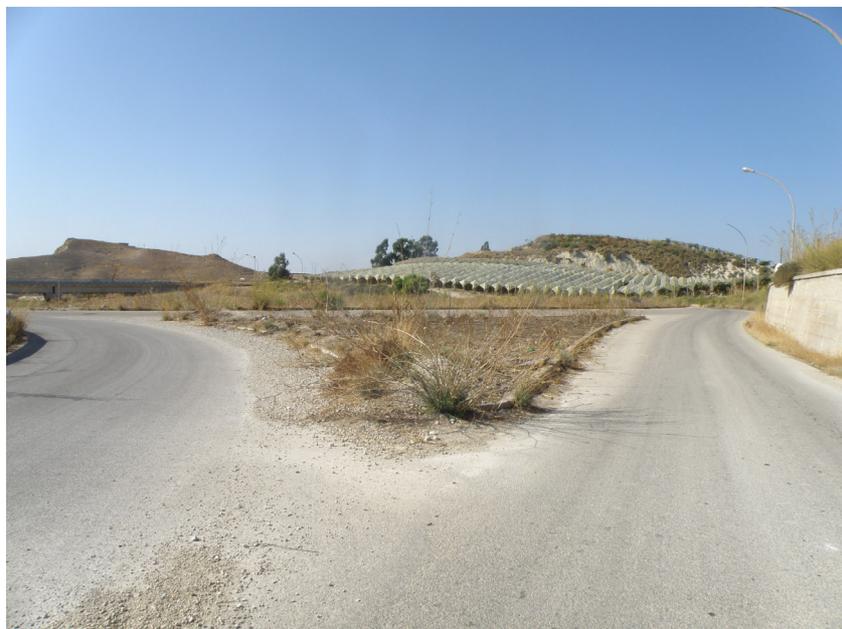
Foto n.7 – Aiuole all'ingresso dell'area industriale

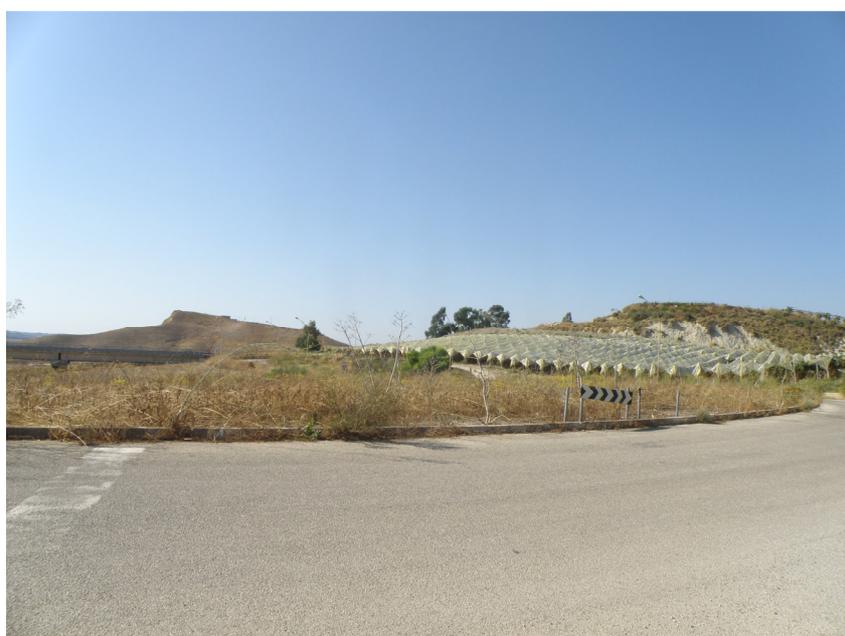
Foto n.8 – Aiuola rotonda all'ingresso dell'area industriale

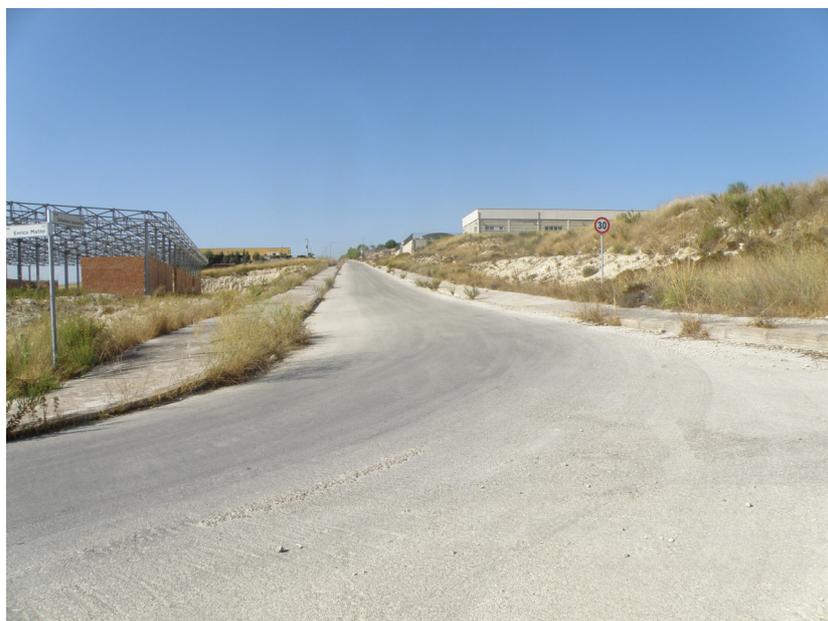
Foto n.9 – Viabilità interna all'area industriale

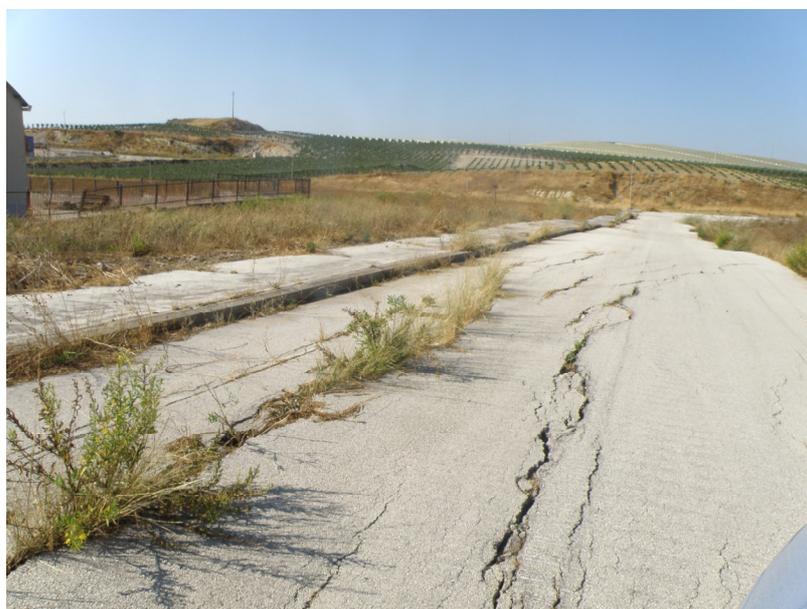
Foto n.10 – Viabilità interna da ripristinare

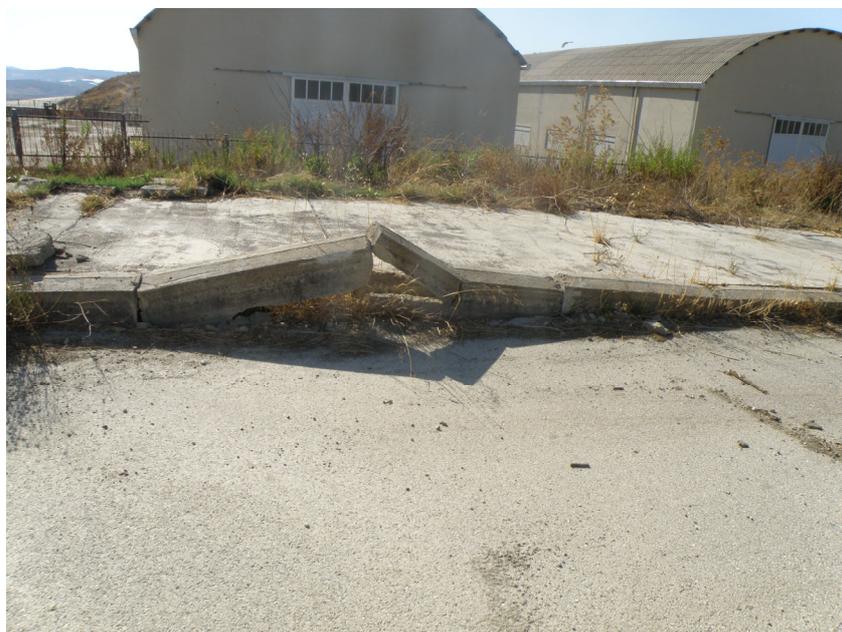
Foto n.11 – Viabilità interna da ripristinare

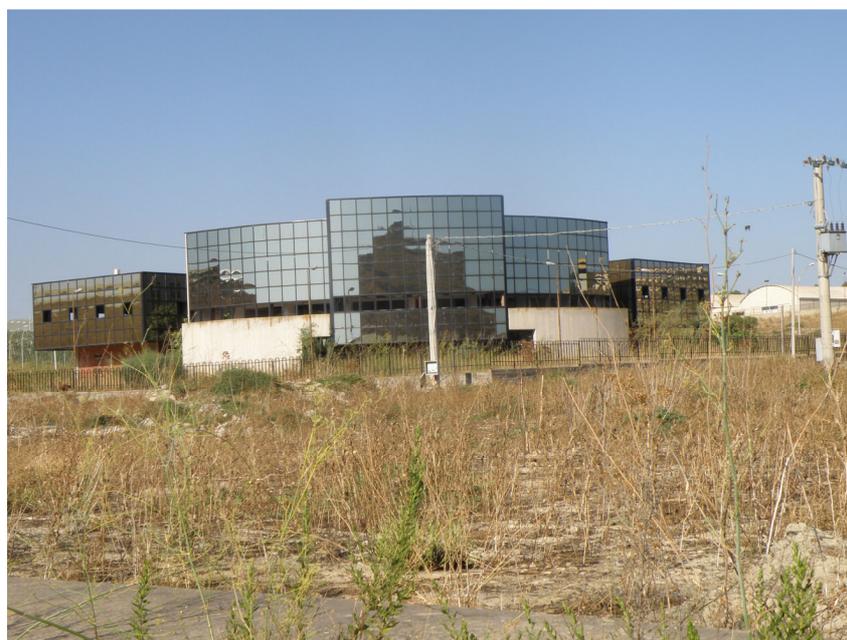
Foto n.12 – Centro direzionale inagibile (da completare)

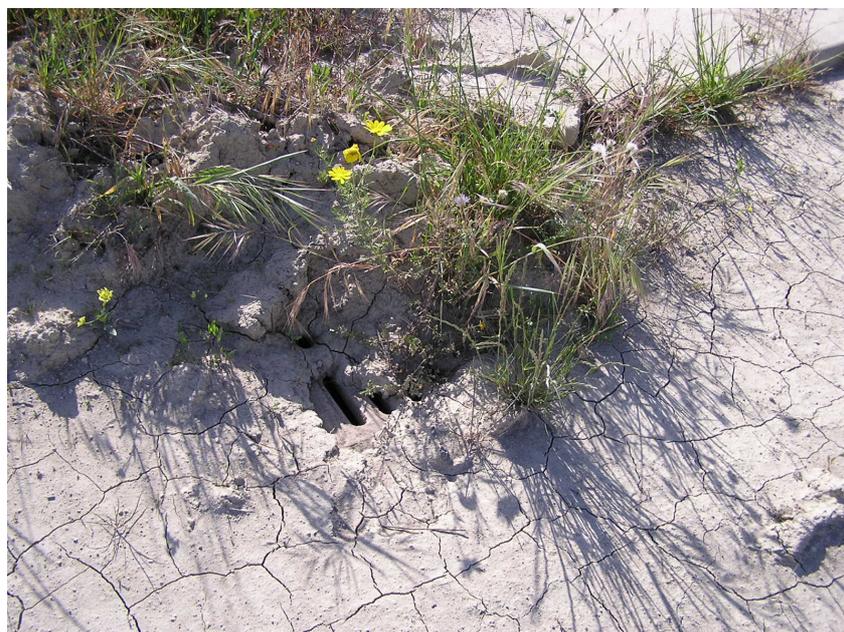
Foto n.13 – Caditoie da manutenzionare

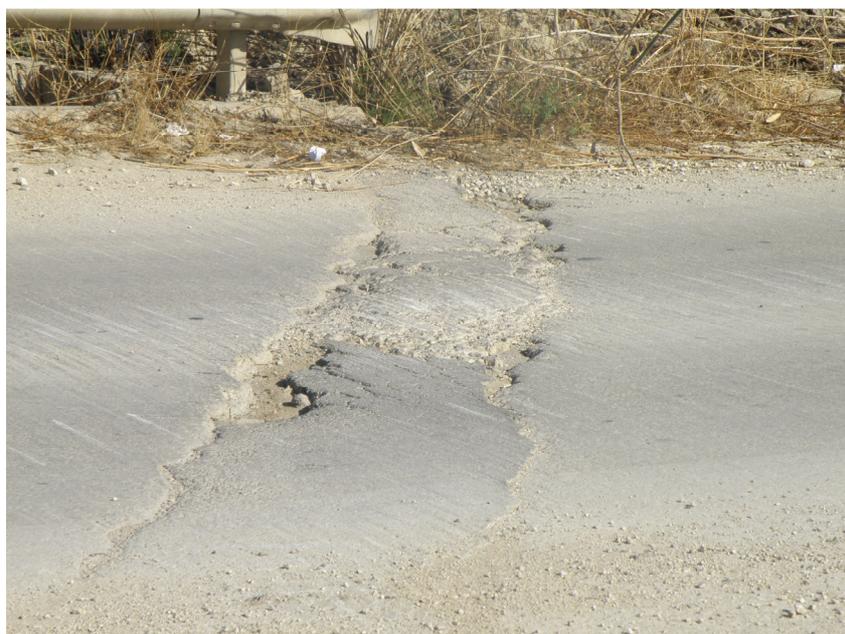
Foto n.14 – Manto stradale degradato

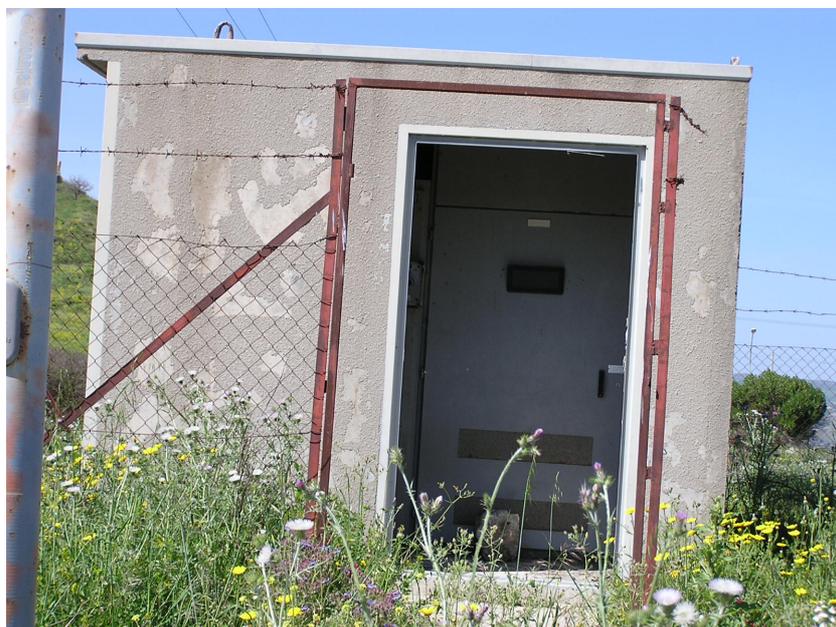
Foto n.15 – Cabina elettrica

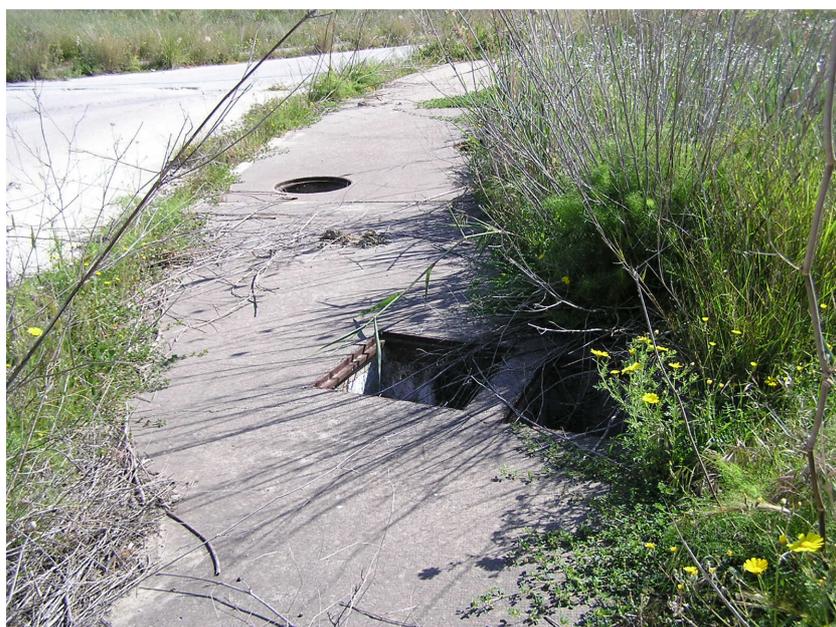
Foto n.16– Pozzetti di ispezione del cunicolo servizi

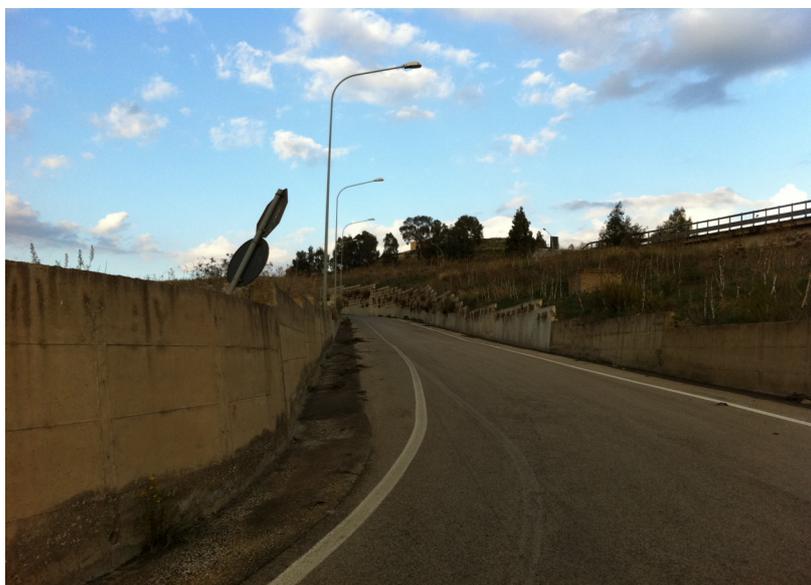
Foto n. 17 – Accesso area industriale dalla SSV direzione Licata

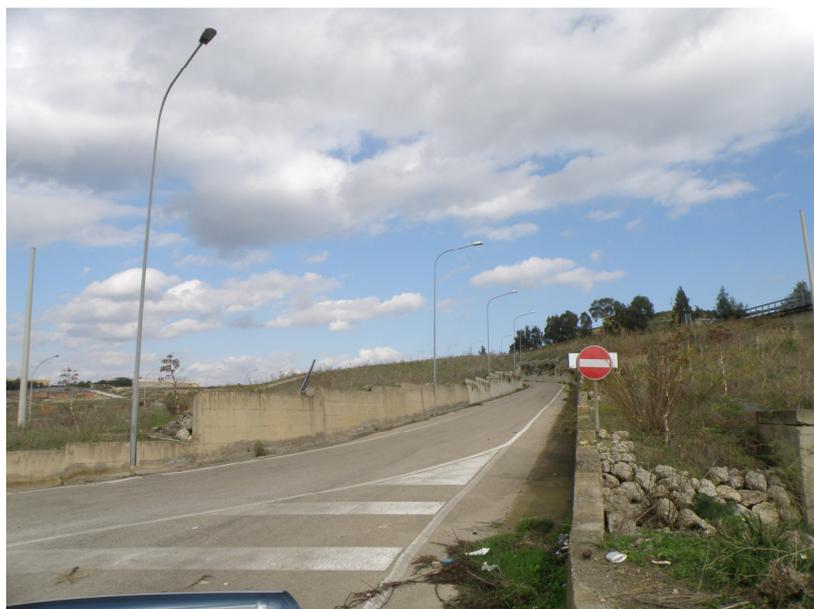
Foto n. 18 - Accesso area industriale dalla SSV direzione Licata

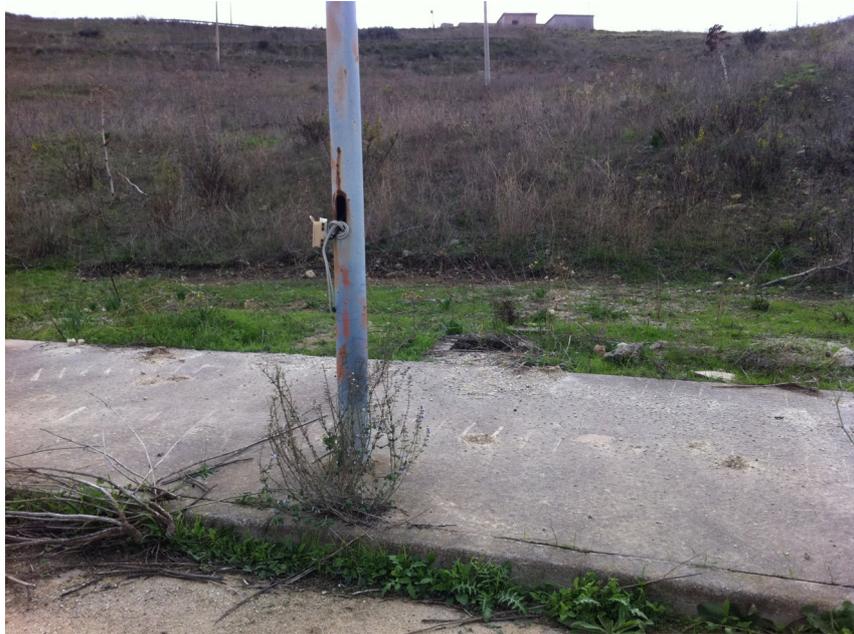
Foto n. 19 – Palo di illuminazione

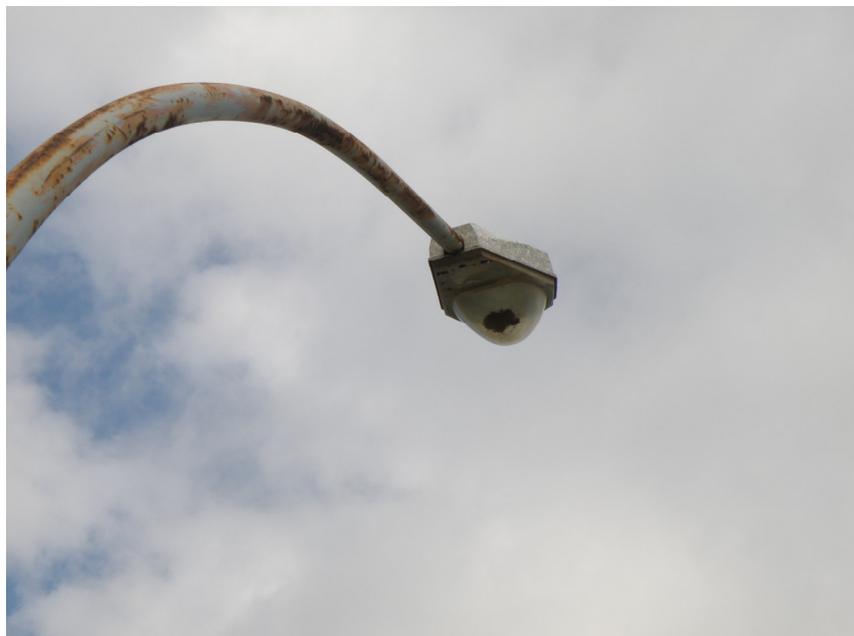
Foto n. 20 – Palo di illuminazione

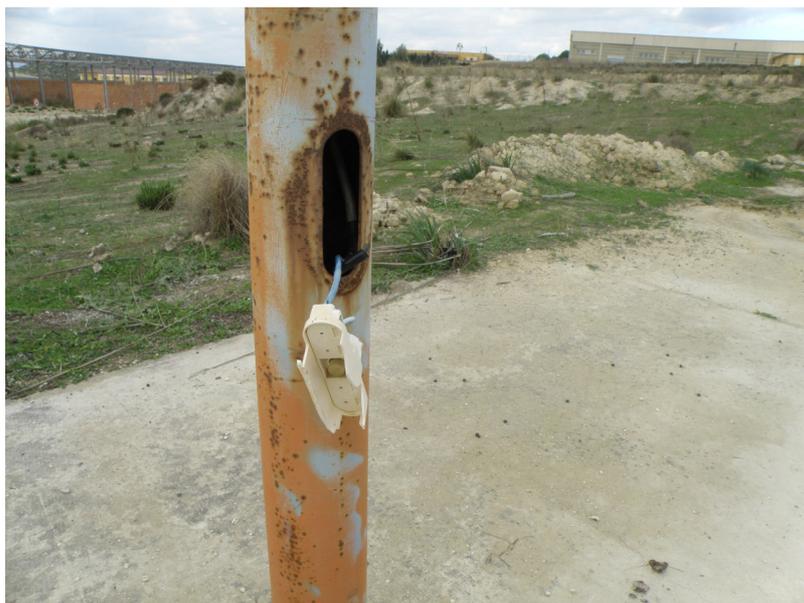
Foto n. 21 – Palo di illuminazione

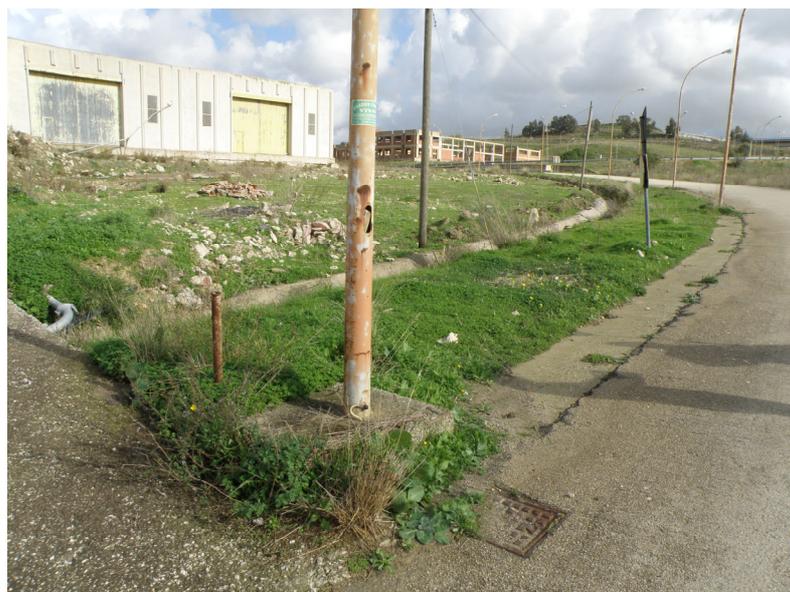
Foto n. 22 – Palo di illuminazione

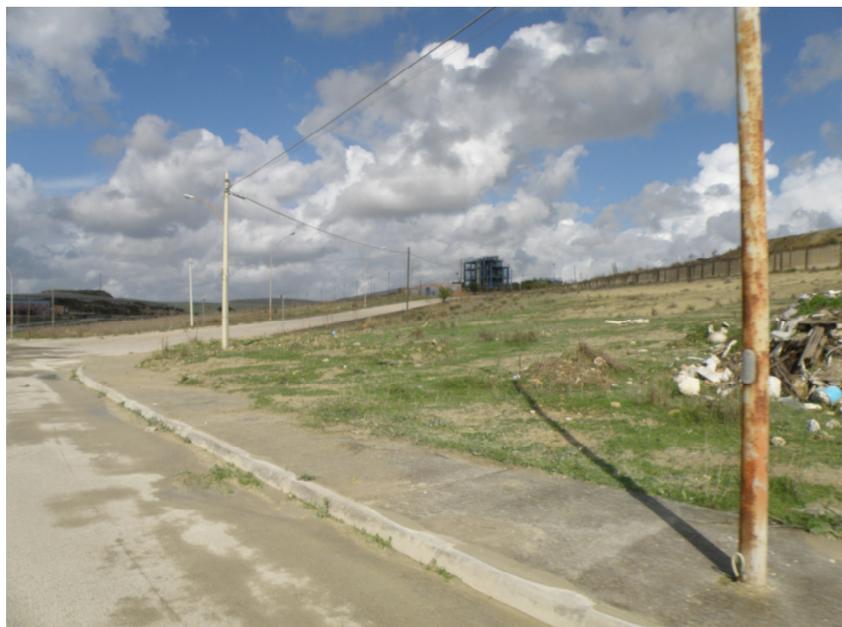
Foto n. 23 – Palo di illuminazione

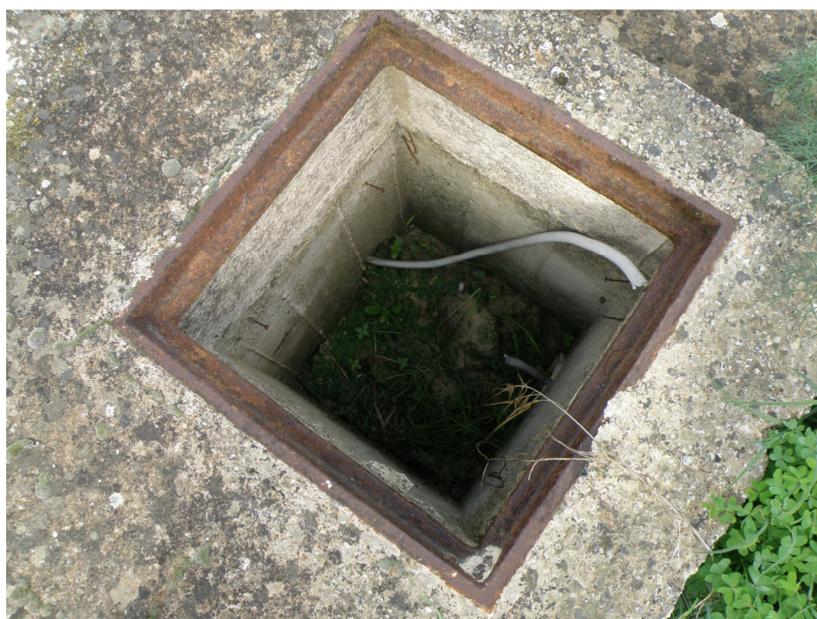
Foto n. 24 – Pozzetto di illuminazione

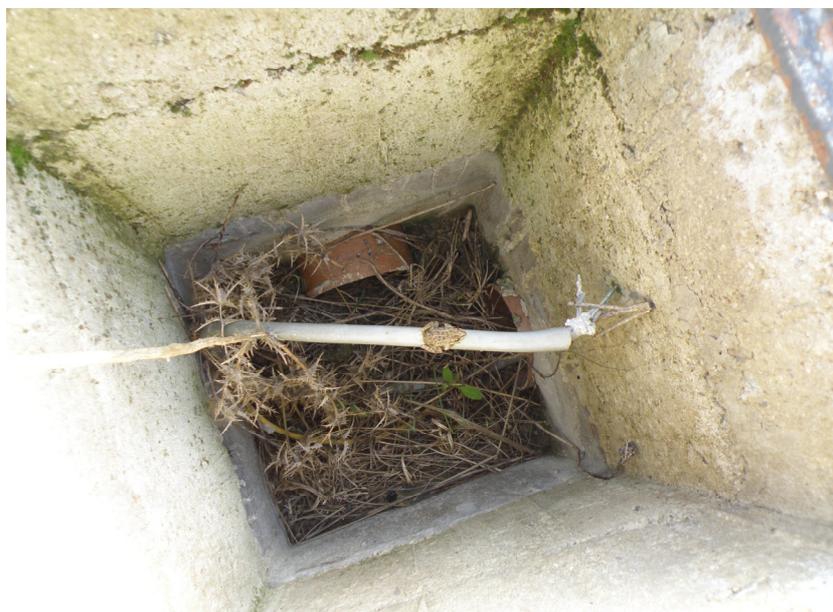
Foto n. 25 – Pozzetto di illuminazione

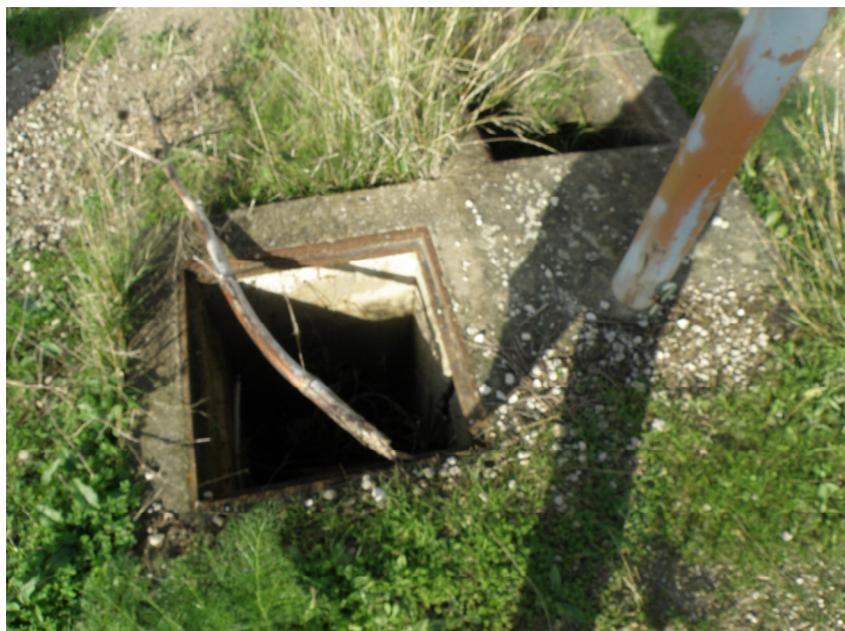
Foto n. 26 – Pozzetto di illuminazione

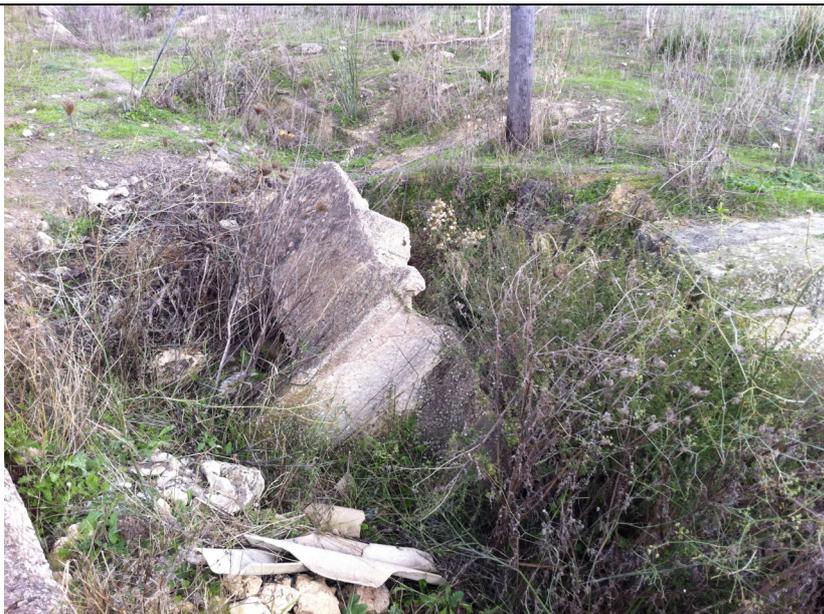
Foto n. 27– Canale di gronda

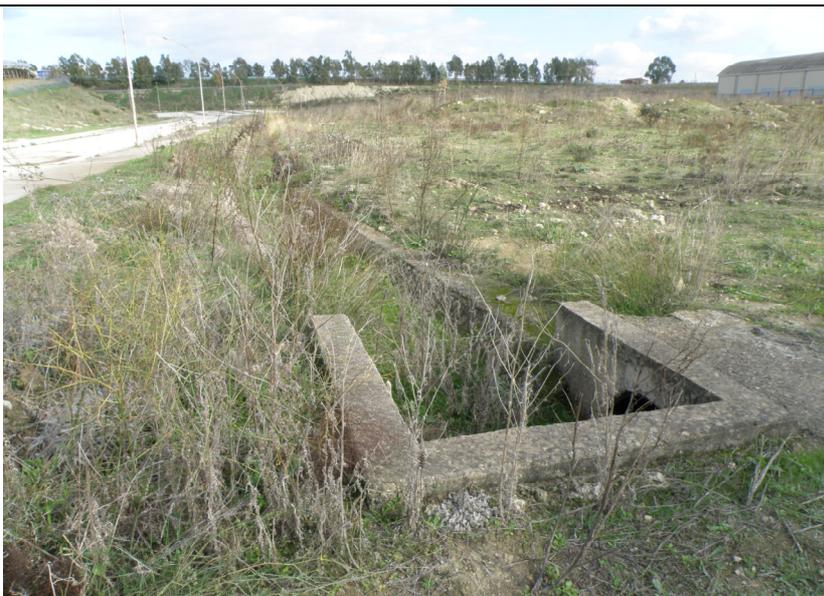
Foto n. 28– Canale di gronda

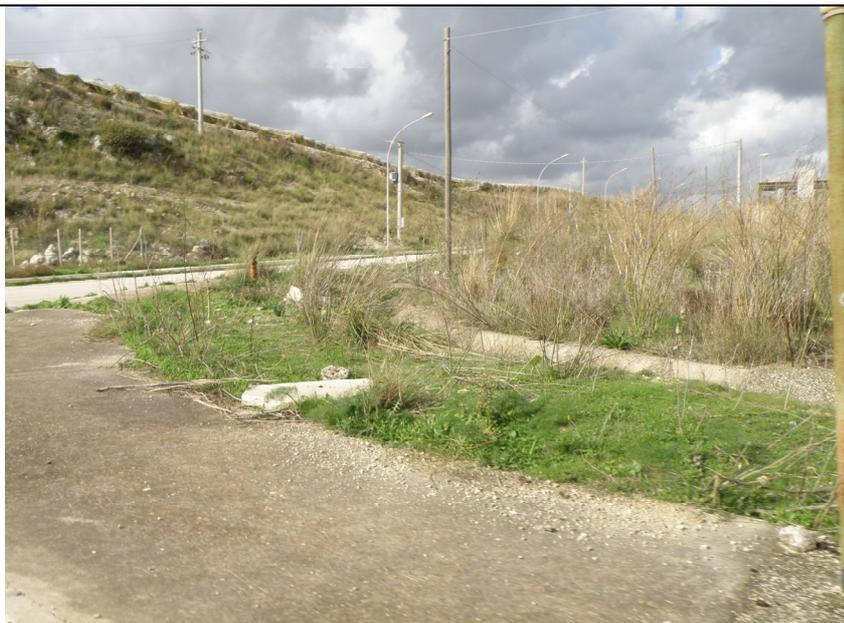
Foto n. 29– Canale di gronda

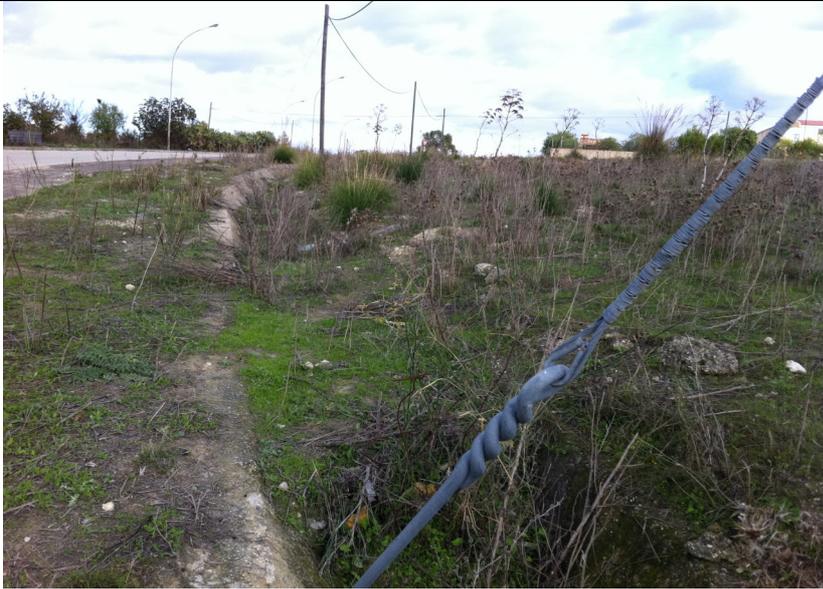
Foto n. 30 – Canale di gronda

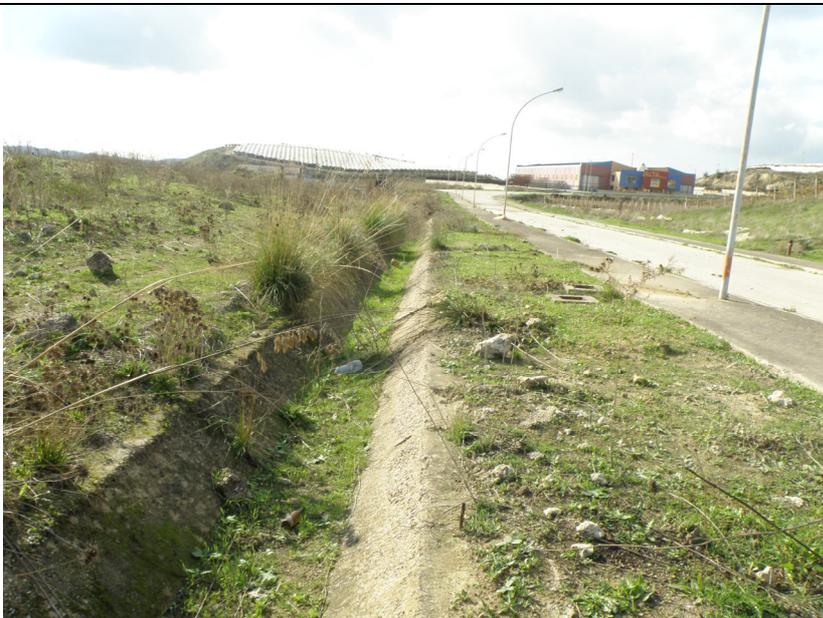
Foto n. 31– Canale di gronda

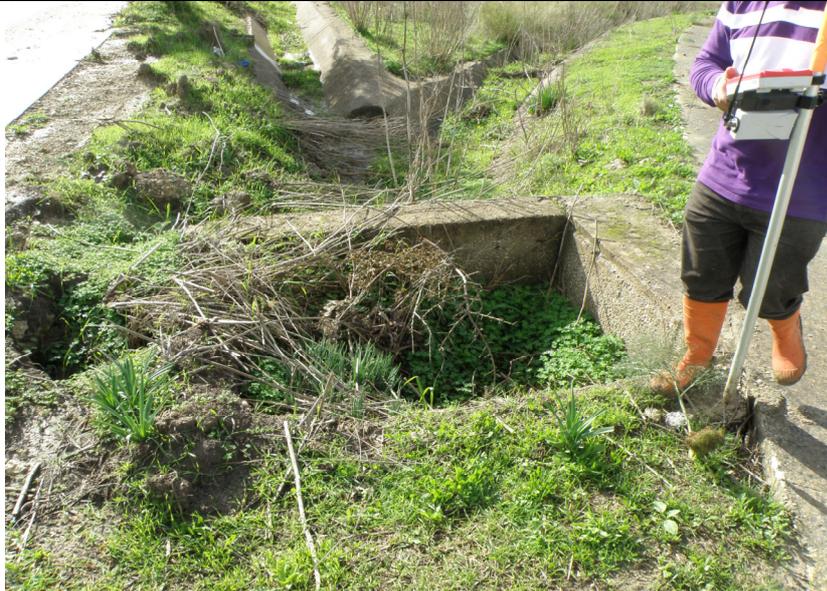
Foto n. 32– Canale di gronda

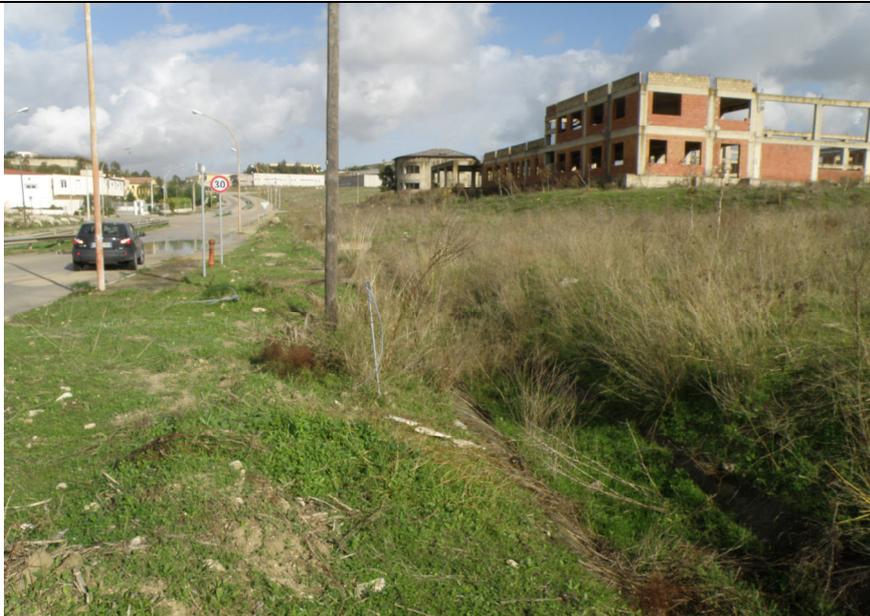
Foto n. 33– Canale di gronda

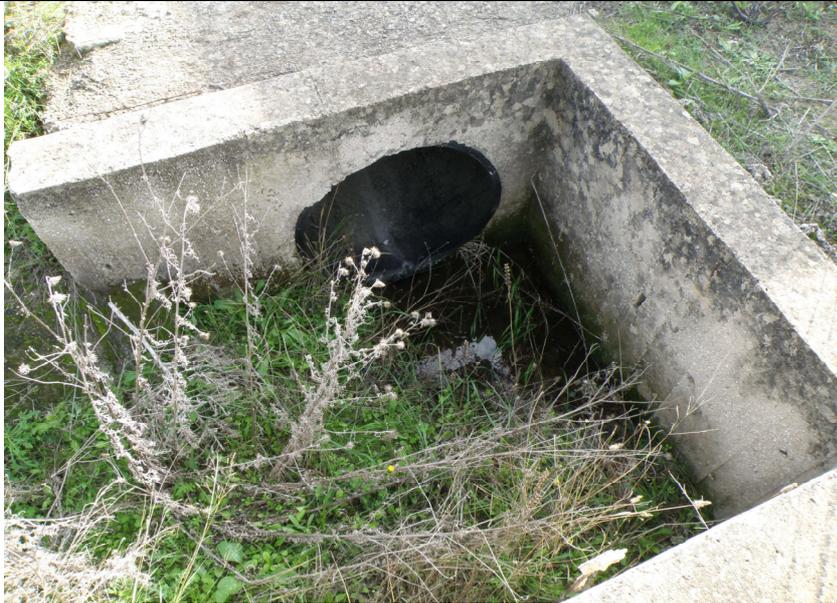
Foto n. 34 – Canale di gronda

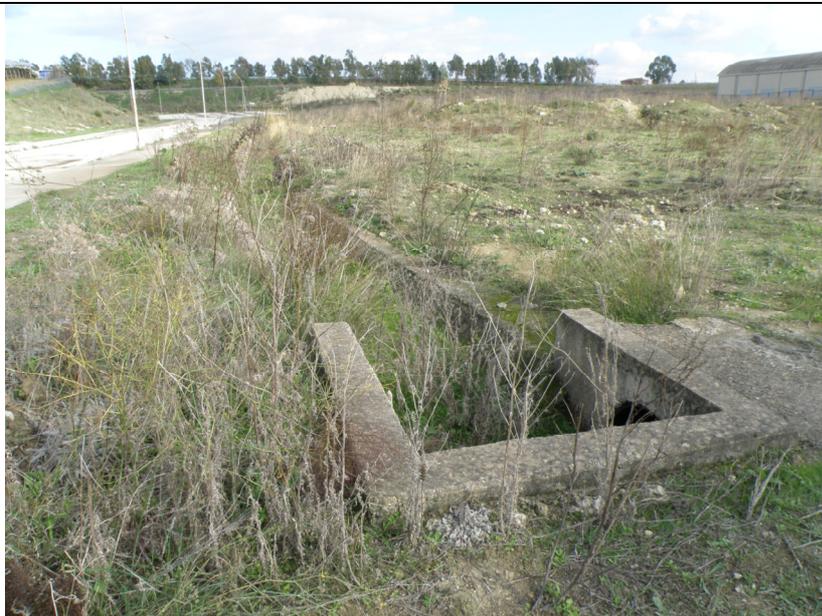
Foto n. 35– Canale di gronda

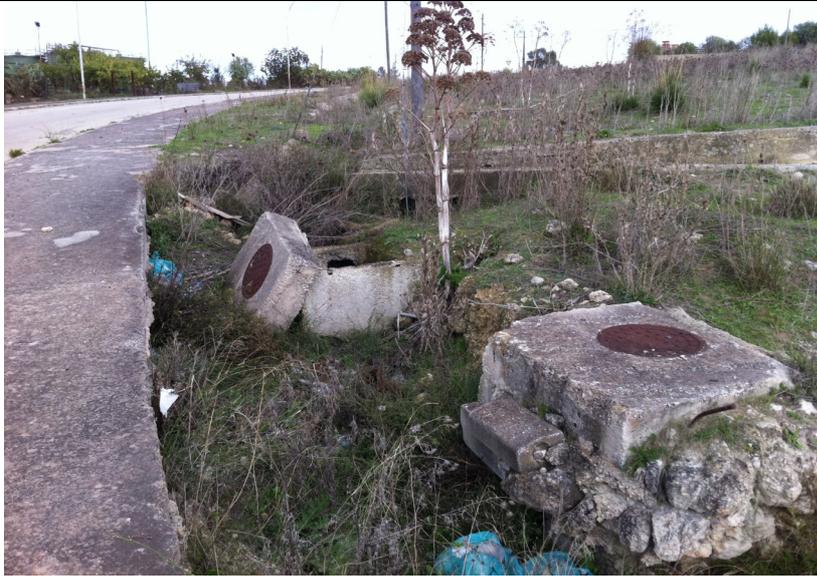
Foto n. 36– Pozzetti acque nere e bianche

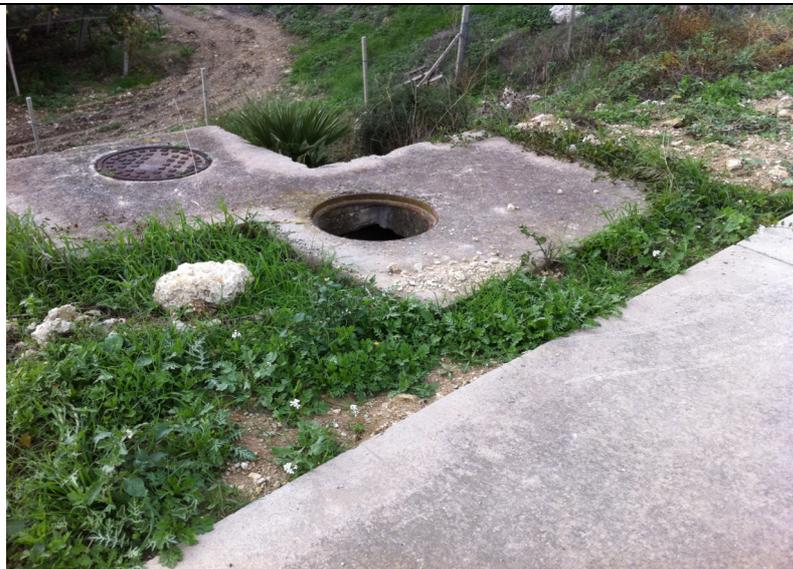
Foto n. 37– Pozzetti acque nere e bianche

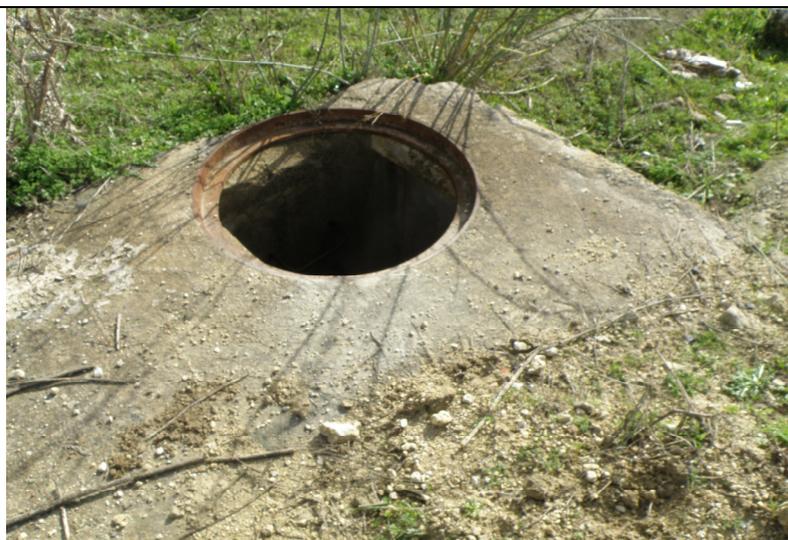
Foto n. 38– Pozzetti acque nere e bianche

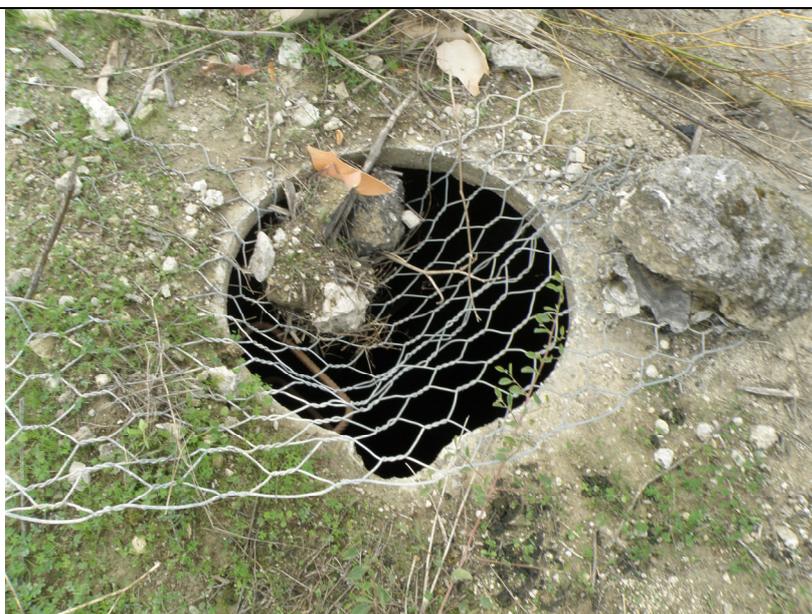
Foto n. 39 – Pozzetti acque nere e bianche

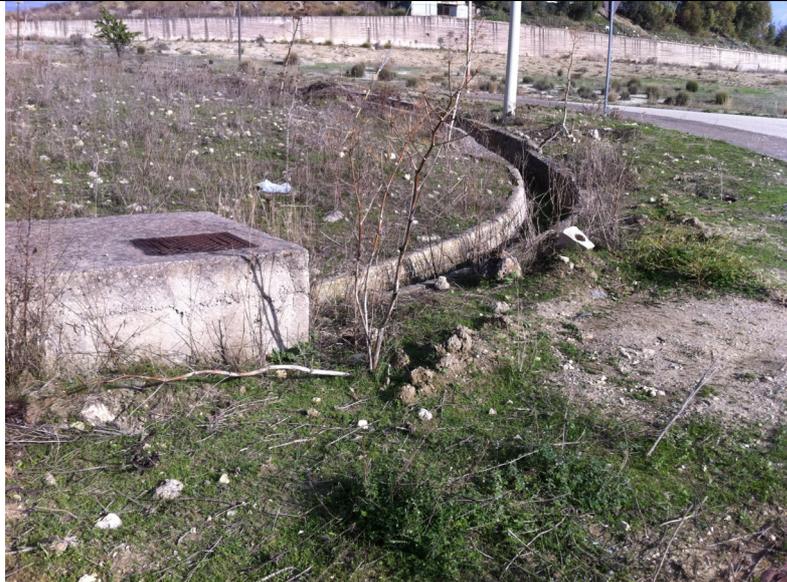
Foto n. 40– Canale di gronda

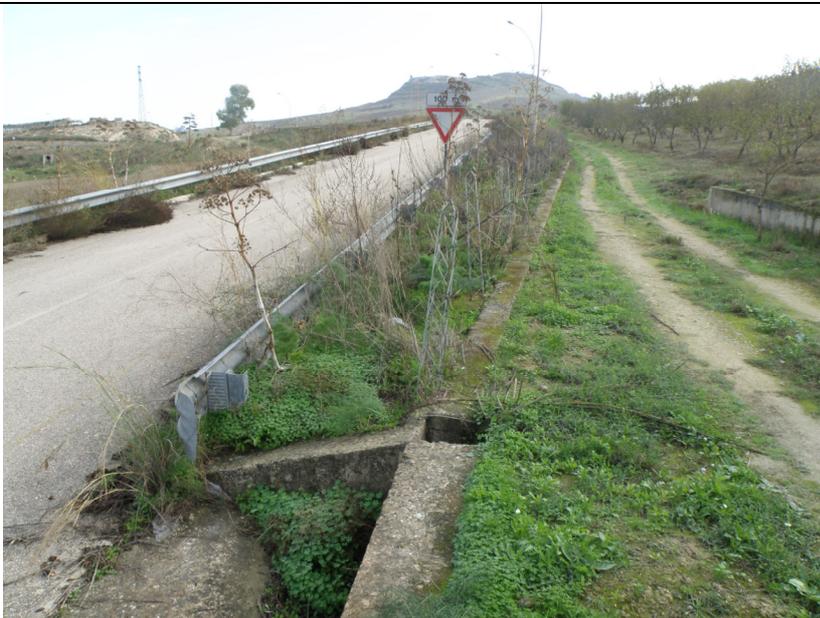
Foto n. 41– Strada secondaria

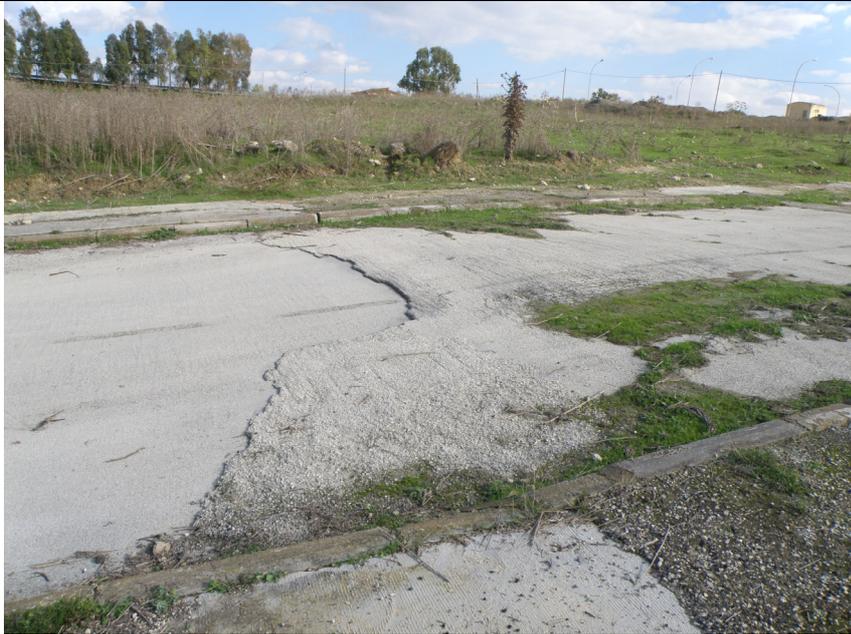
Foto n. 42 – Manto stradale degradato
