**OGGETTO:** Lavori per la riqualificazione e la messa in esercizio della rete viaria dell'Agglomerato Industriale di Aragona - Favara

### PROGETTO ESECUTIVO AGGIORNATO AL 2017

<i>Rilievo fotografico A.I. Aragona-Favara</i>	Elaborato	Data progetto
	TAV. 11	31/08/2017
	Scala	Aggiornamento

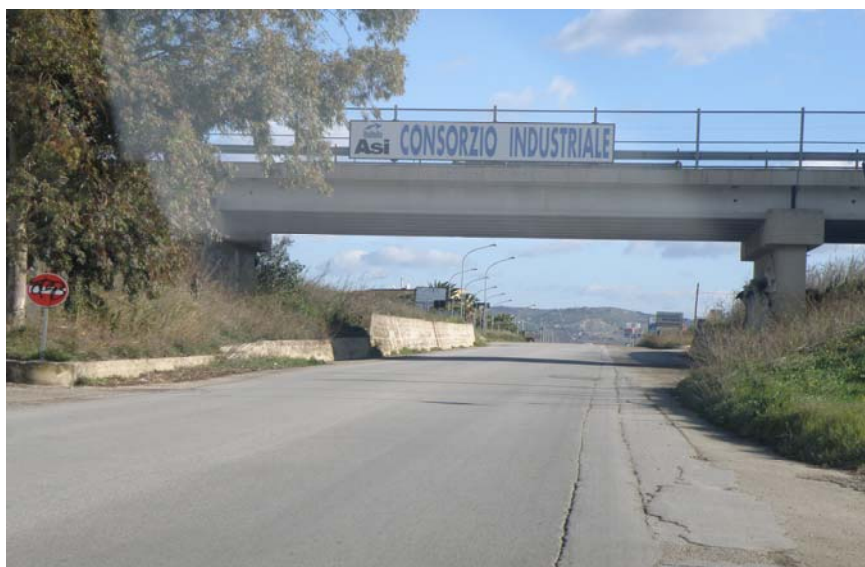
Foto n.1 – Accesso area industriale dalla ex SS 189

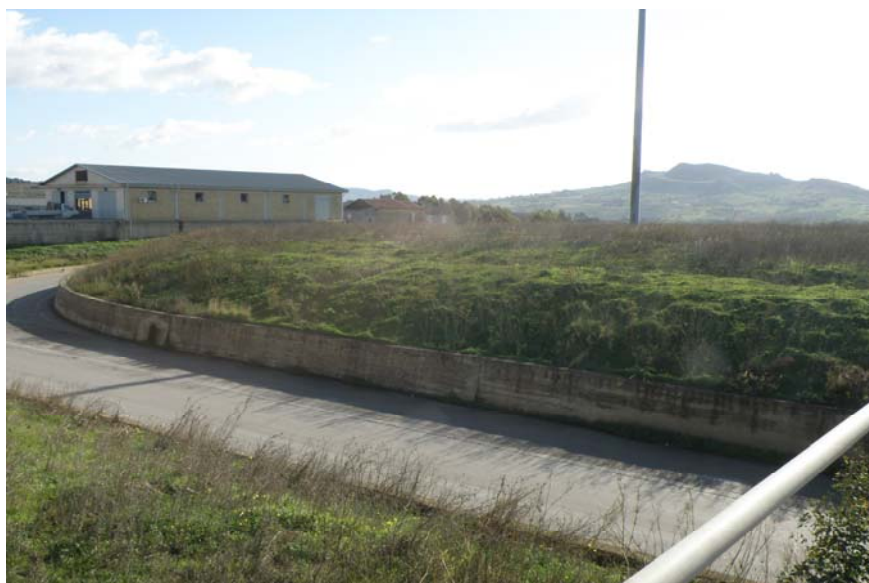
Foto n.2 – Svincolo accesso area industriale dalla ex SS 189

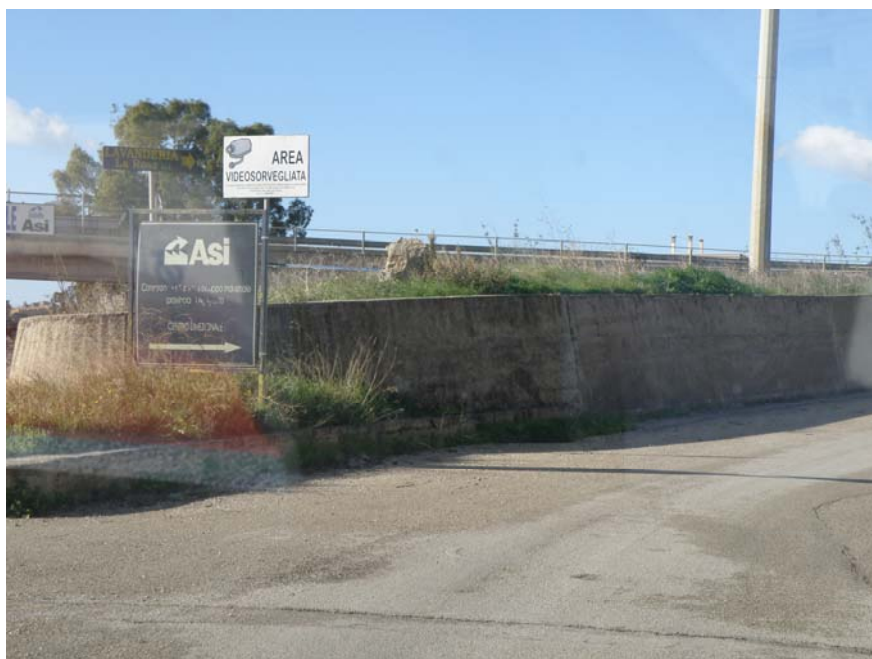
Foto n.3 – Accesso area industriale dalla ex SS 189

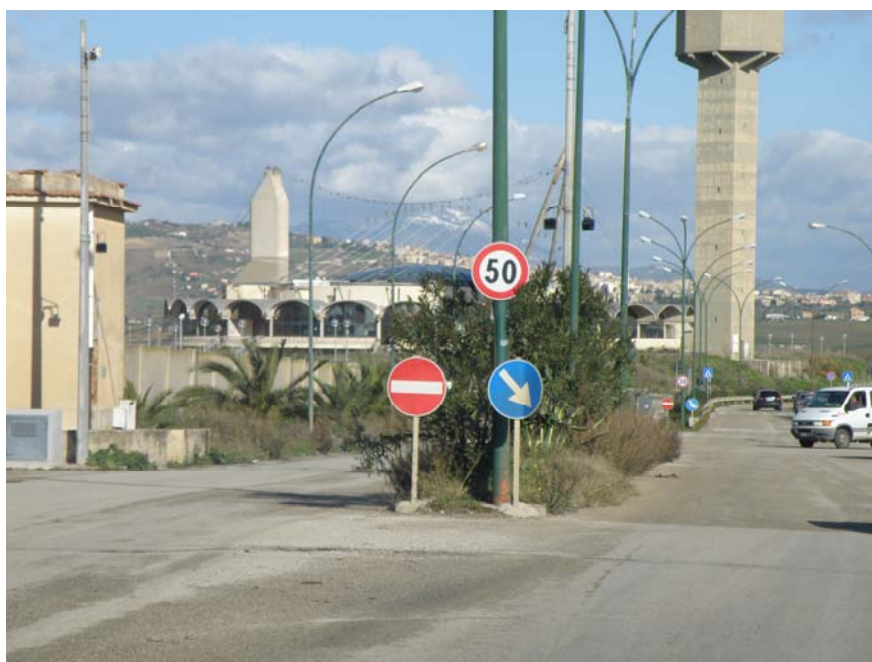
Foto n.4 – Accesso area industriale dalla ex SS 189

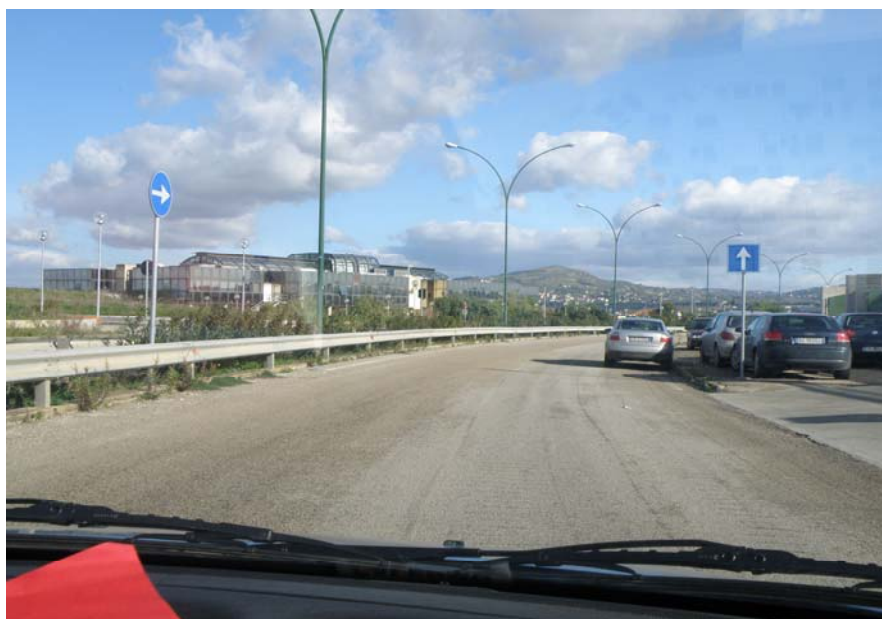
Foto n.5 – Via Del Mediterraneo

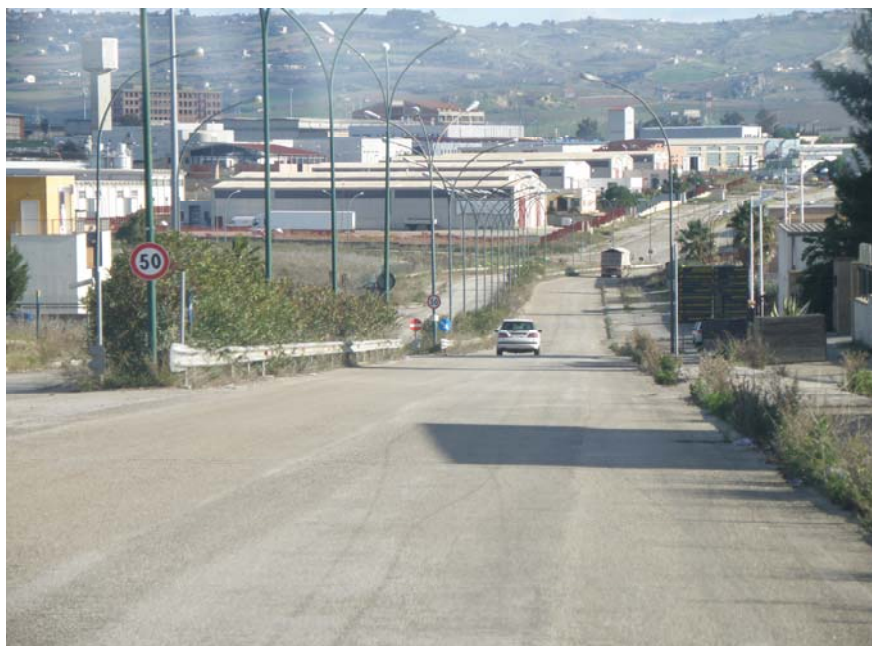
Foto n.6 – Via Del Mediterraneo

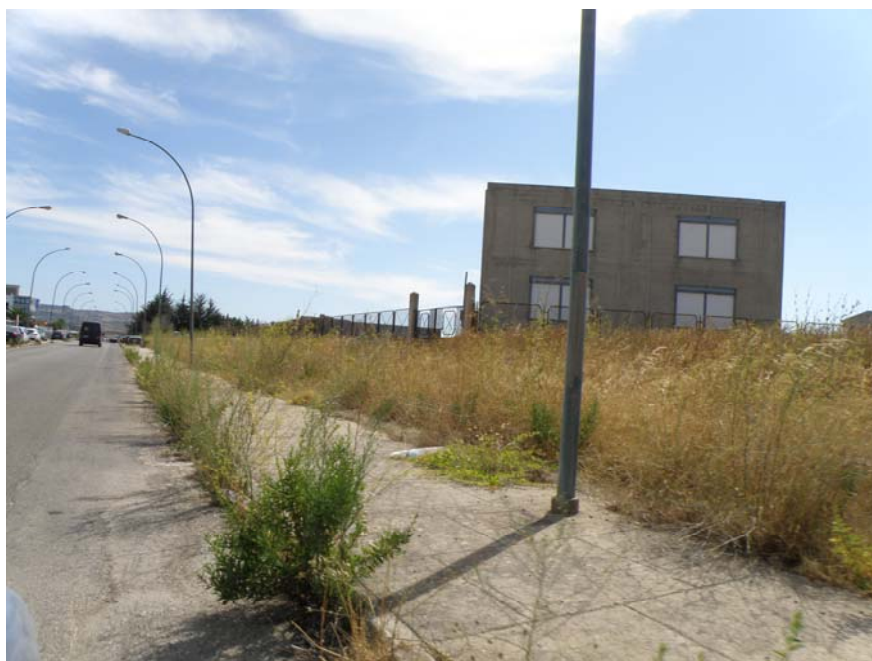
Foto n.7 – Viabilità interna dell'area industriale

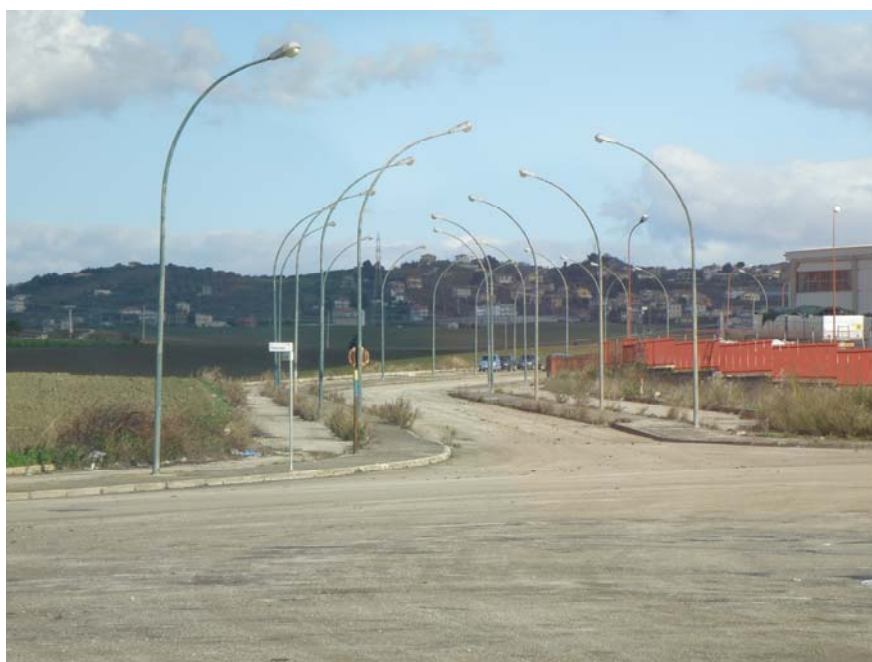
Foto n.8 – Viabilità interna all'area industriale

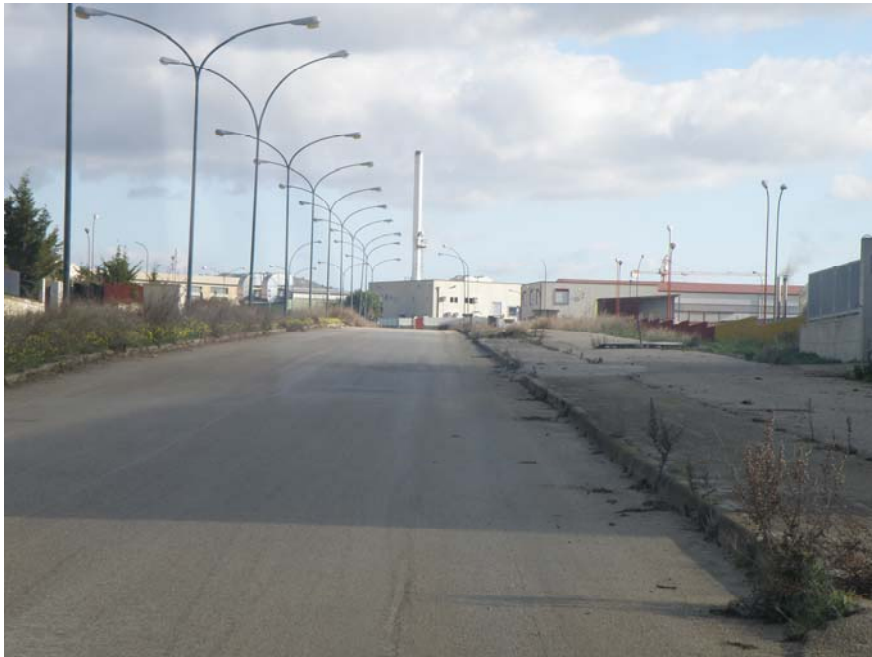
Foto n.9 – Viabilità interna all'area industriale

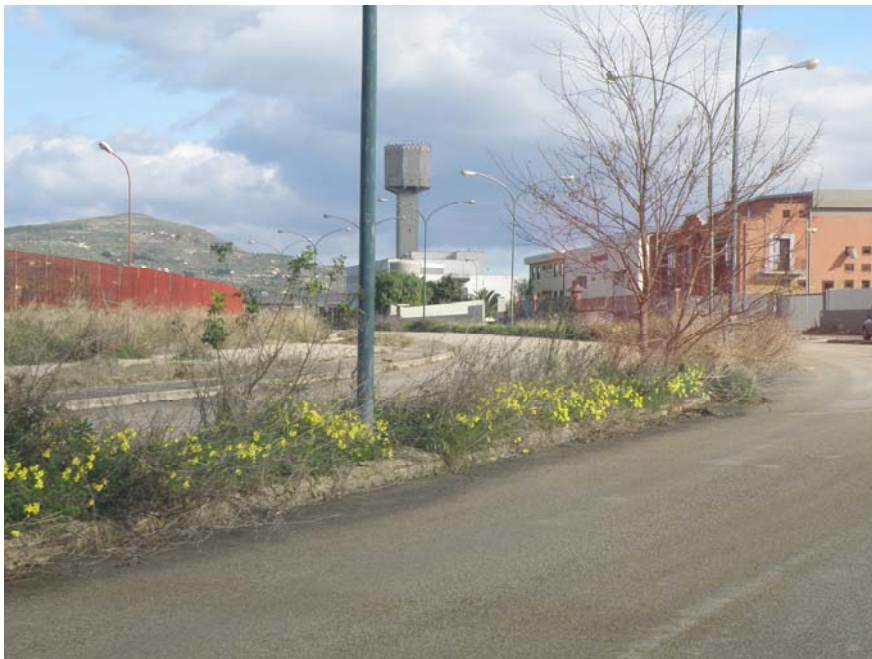
Foto n.10 – Spartitraffico da pulire

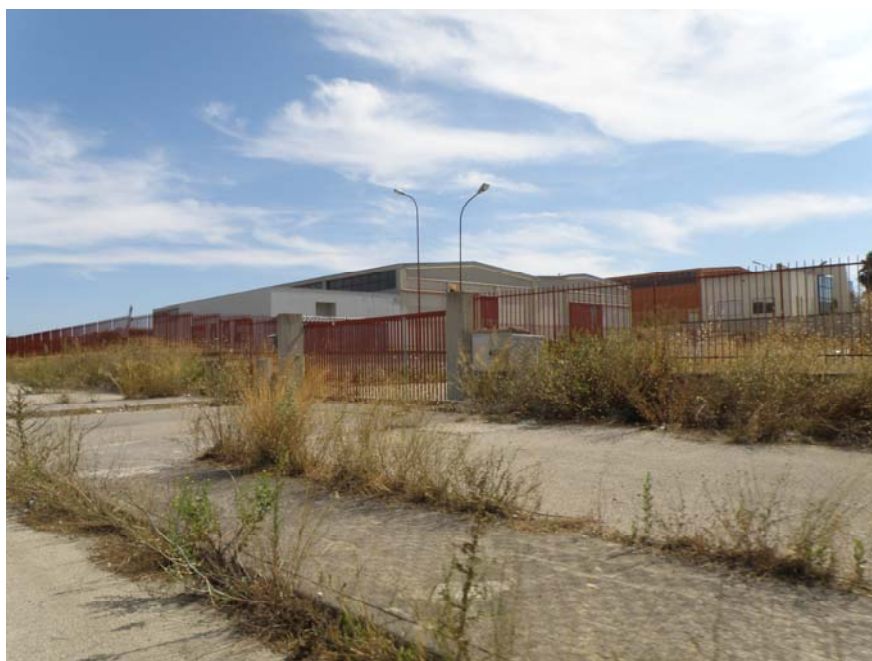
Foto n.11 – Viabilità interna da pulire

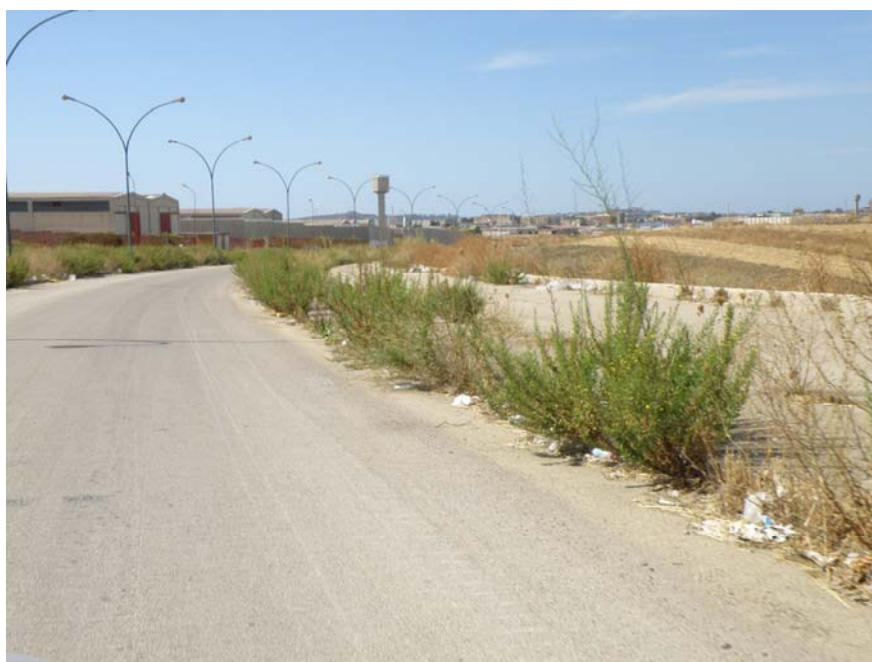
Foto n.12 – Viabilità interna da pulire

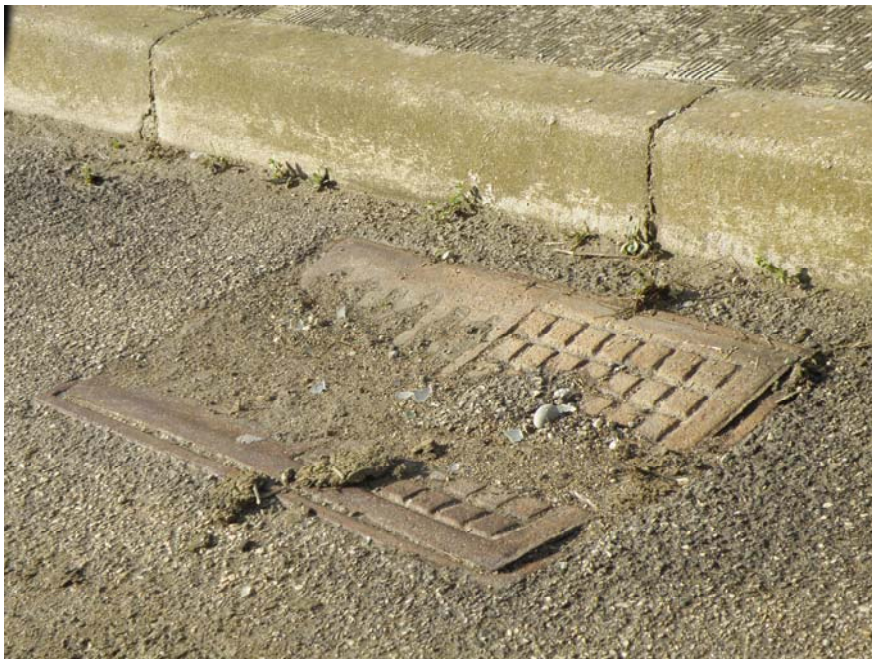
Foto n.13 – Caditoie da manutenzionare

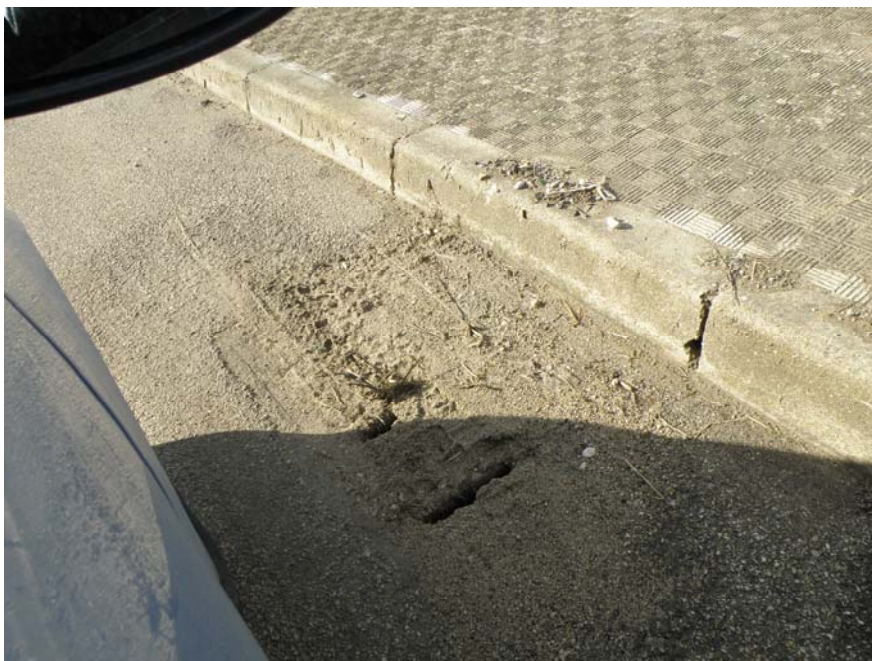
Foto n.14 – Caditoie da manutenzionare

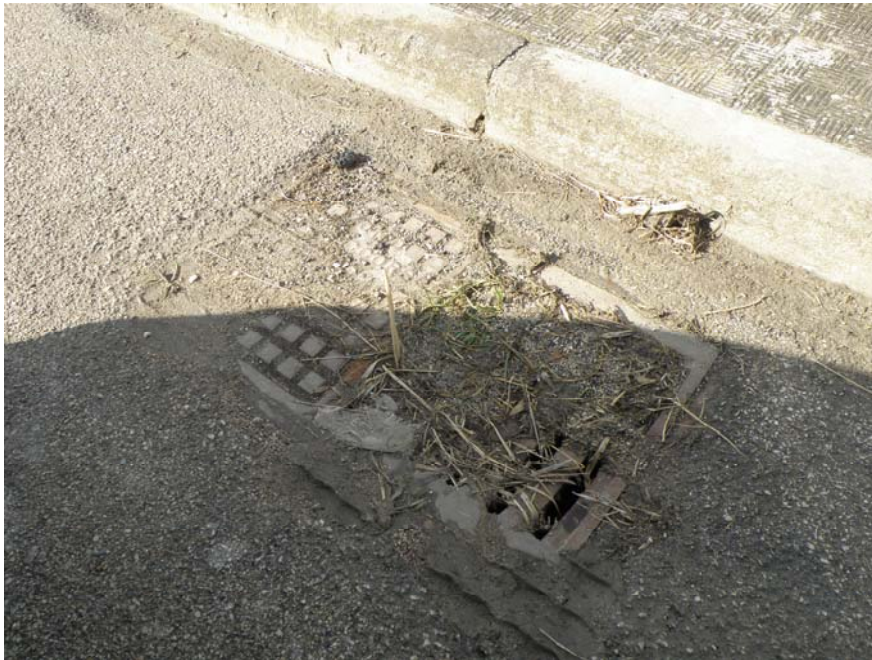
Foto n.15 – Caditoie da manutenzionare

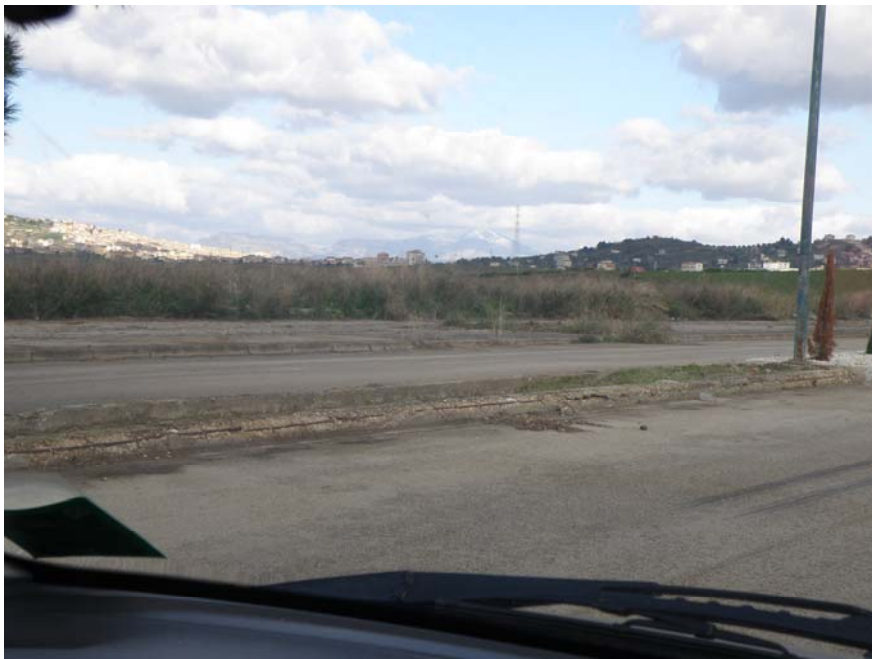
Foto n.16 – Ripristino cordolo spartitraffico degradato

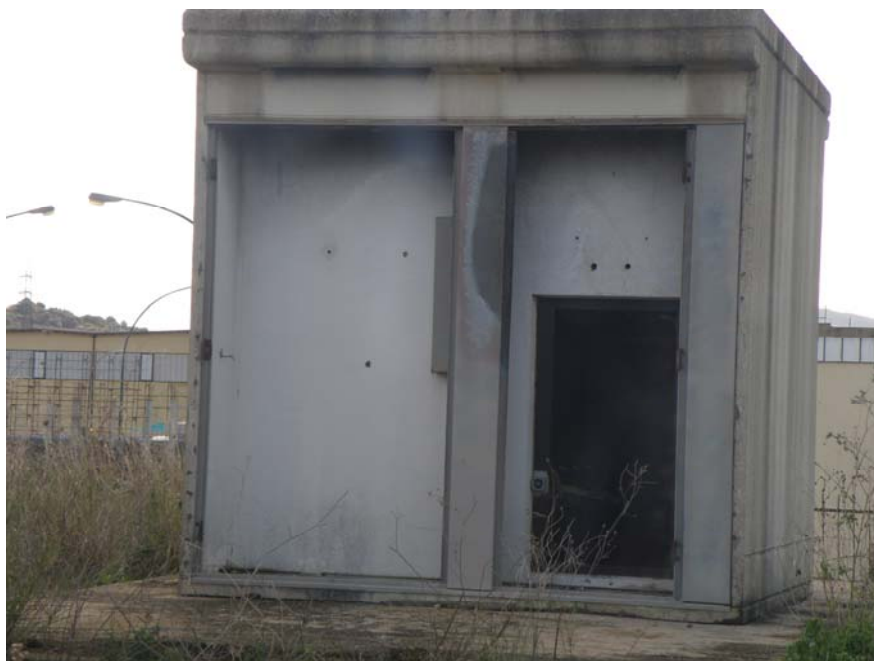
Foto n.17 – Cabina elettrica

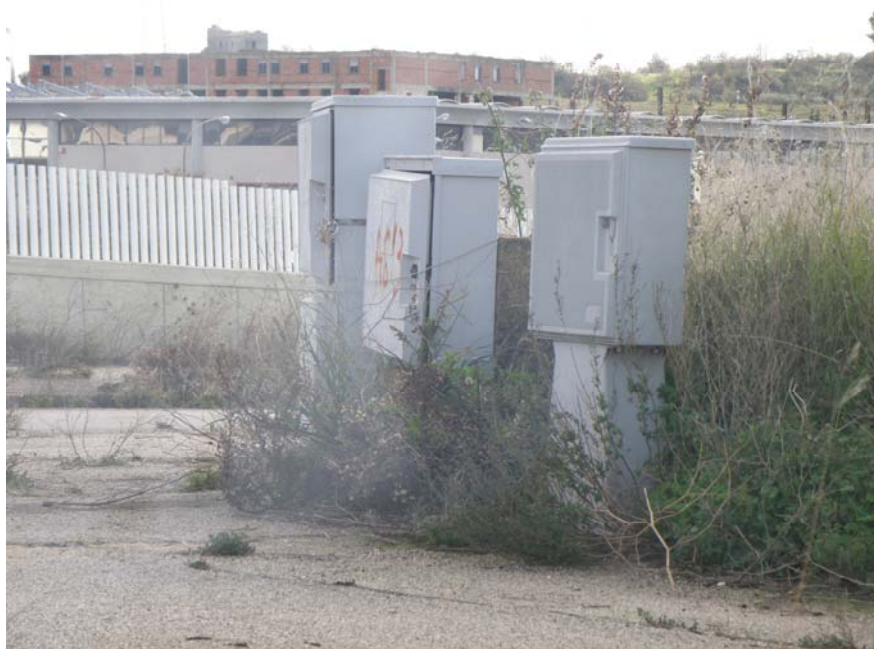
Foto n.18– Quadri elettrici

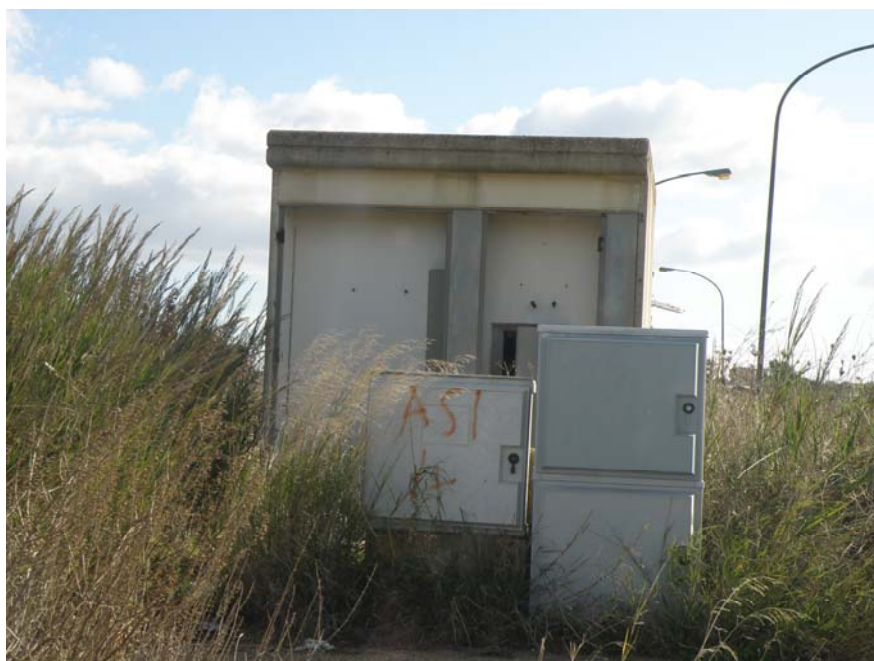
Foto n. 19 – Cabina e quadro elettrico

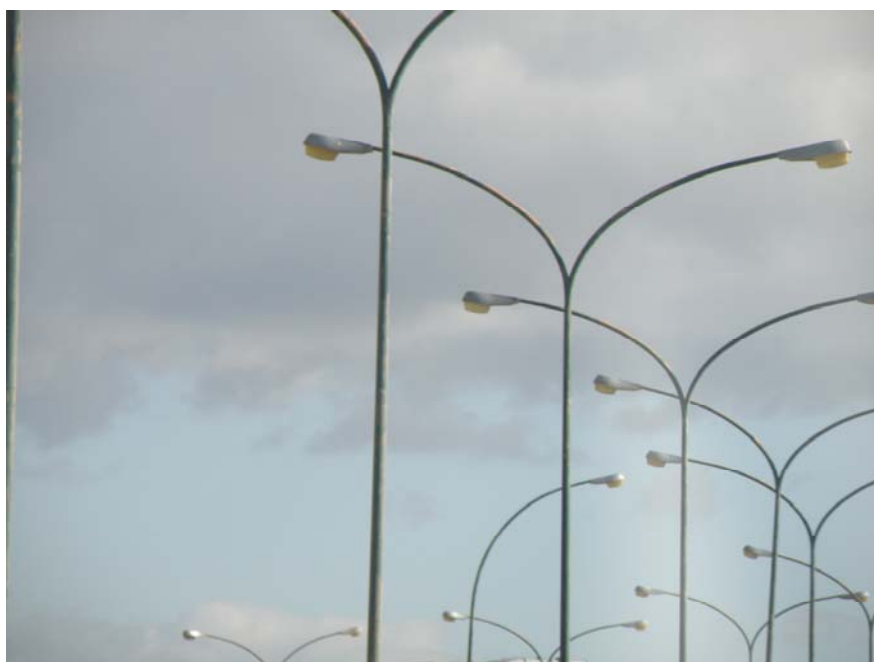
Foto n. 20 - Pali di illuminazione

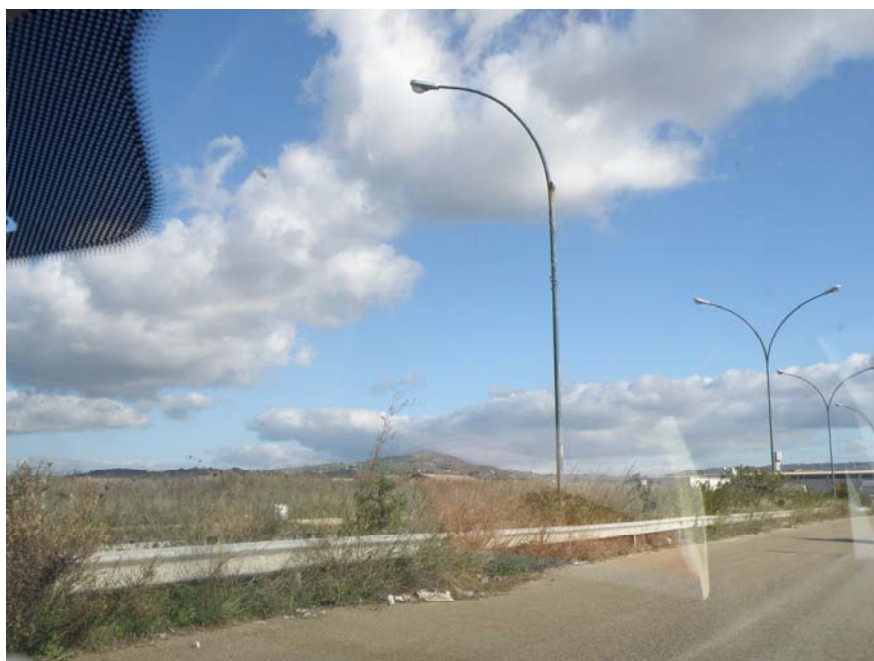
Foto n. 21– Palo di illuminazione

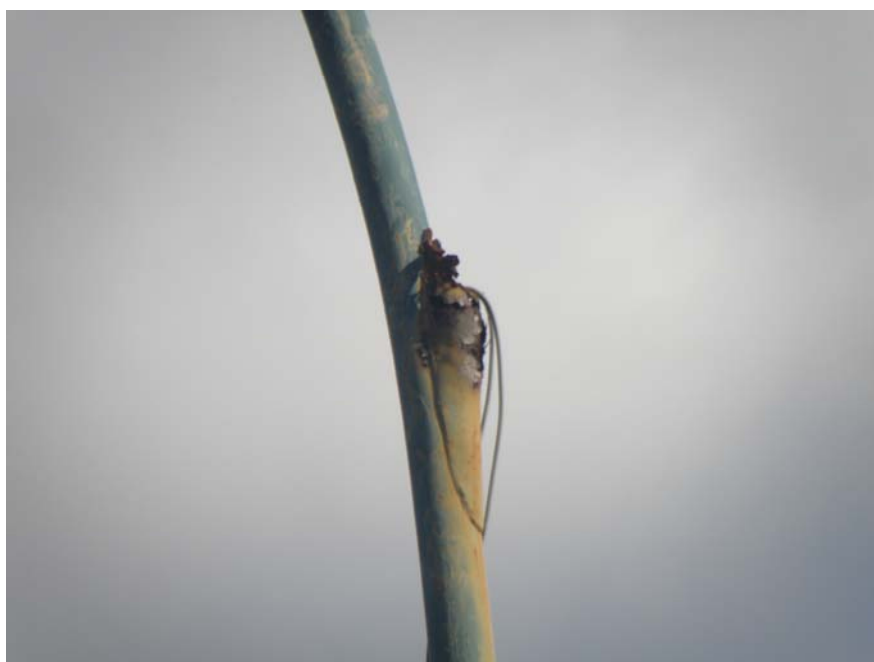
Foto n. 22 – Palo di illuminazione da sistemare

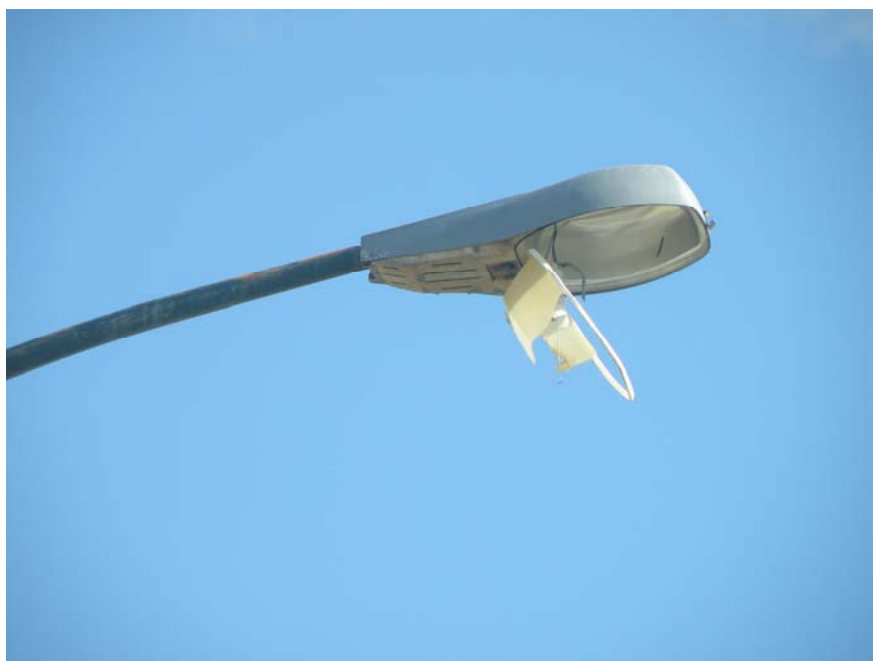
Foto n. 23 – Palo di illuminazione da sistemare

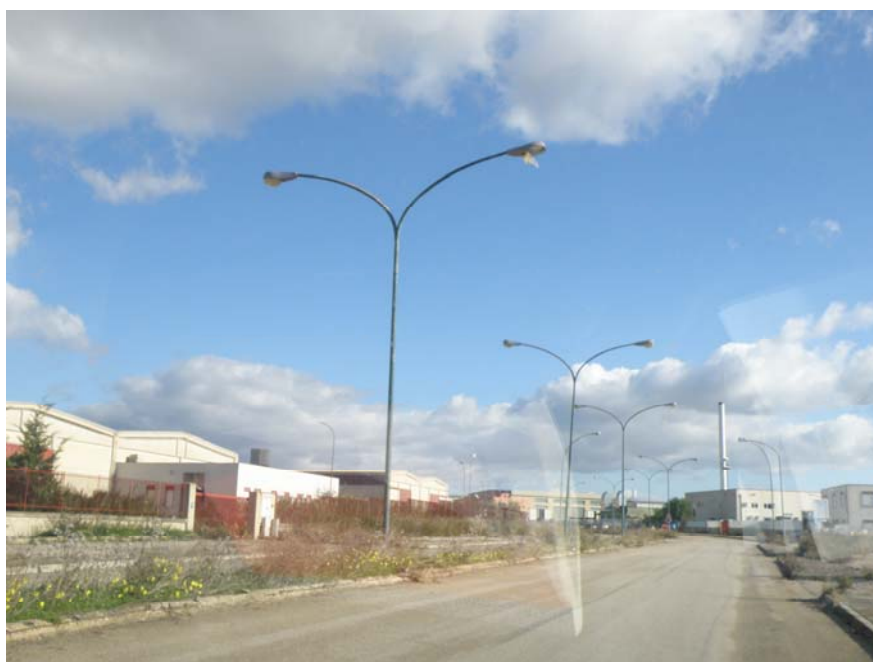
Foto n. 24 – Palo di illuminazione

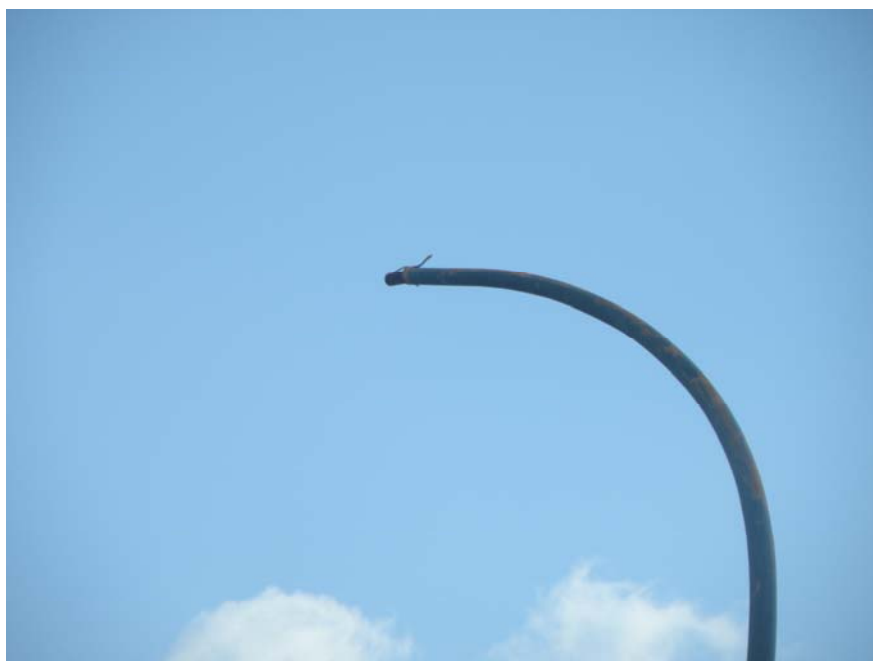
Foto n. 25 – Palo di illuminazione da sistemare

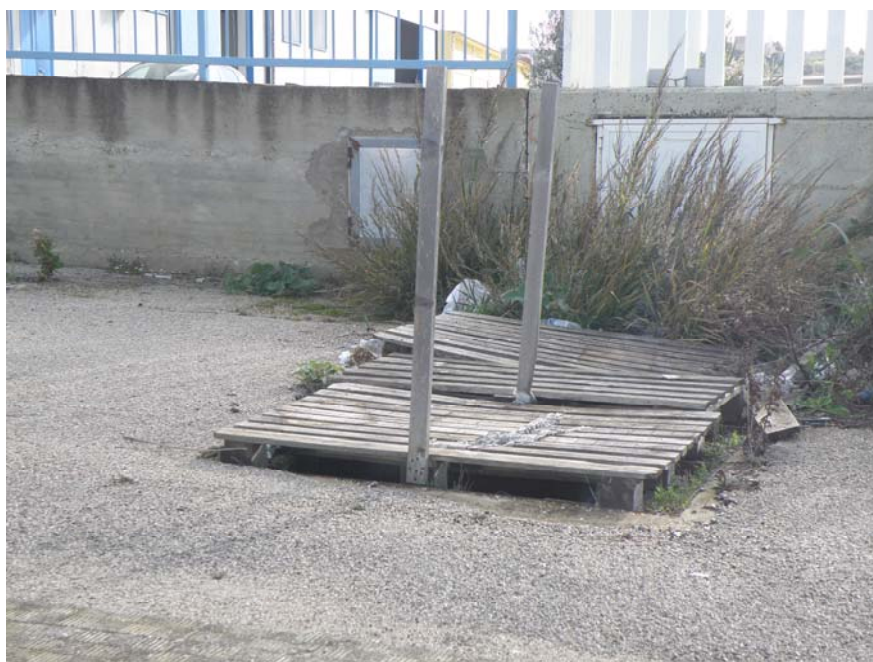
Foto n. 26 – Pozzetto da sistemare

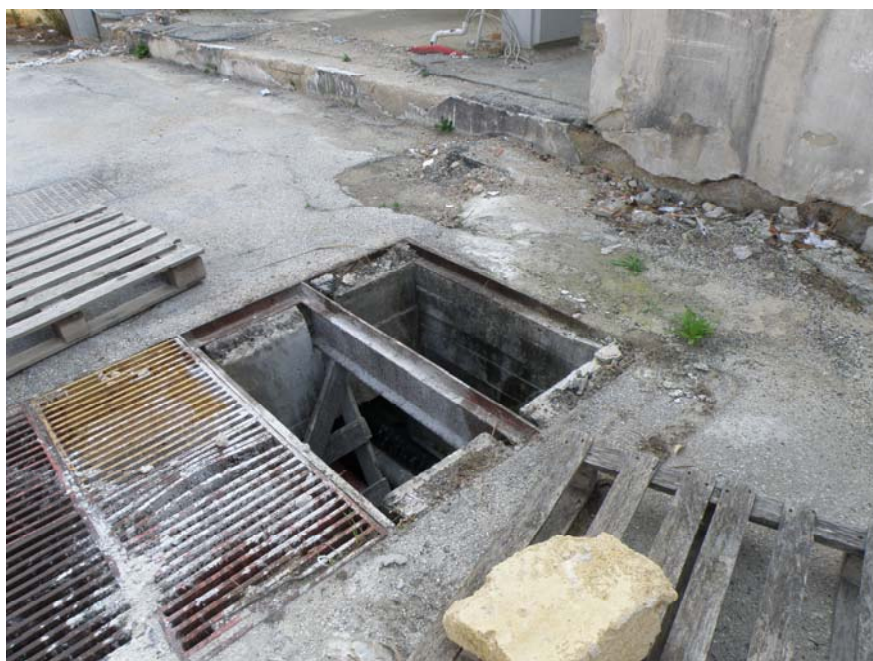
Foto n. 27 – Pozzetto da sistemare

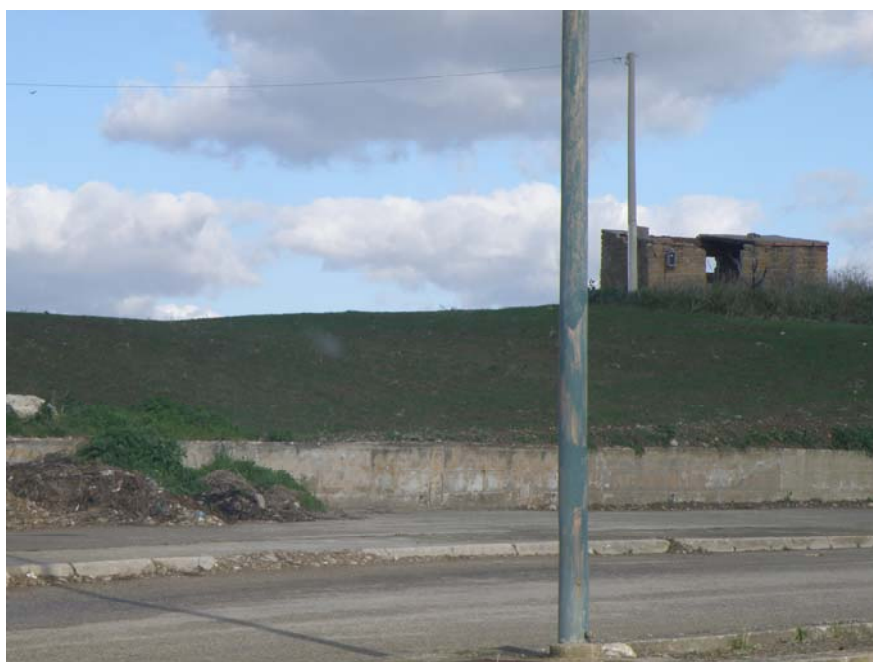
Foto n. 28 – Pali di illuminazione da verniciare

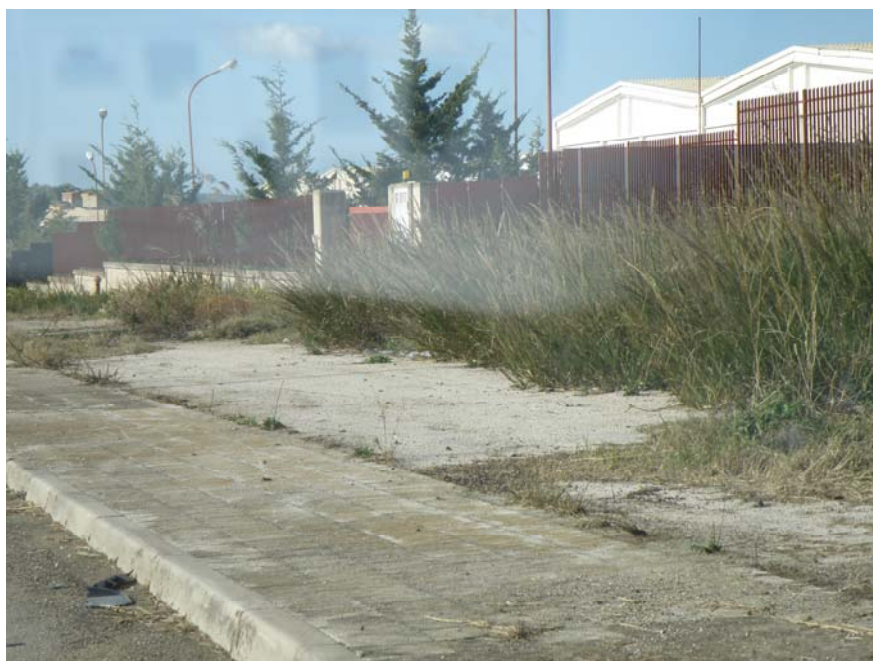
Foto n. 29– Fascie di rispetto da pulire

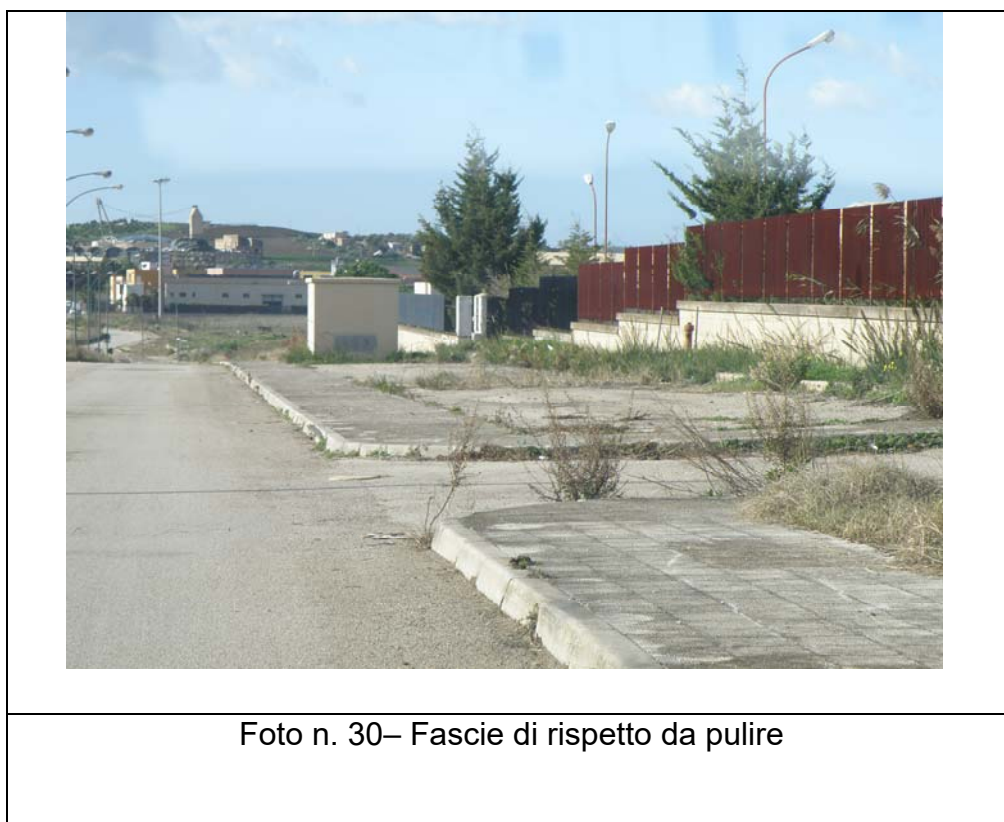
Foto n. 30– Fascie di rispetto da pulire

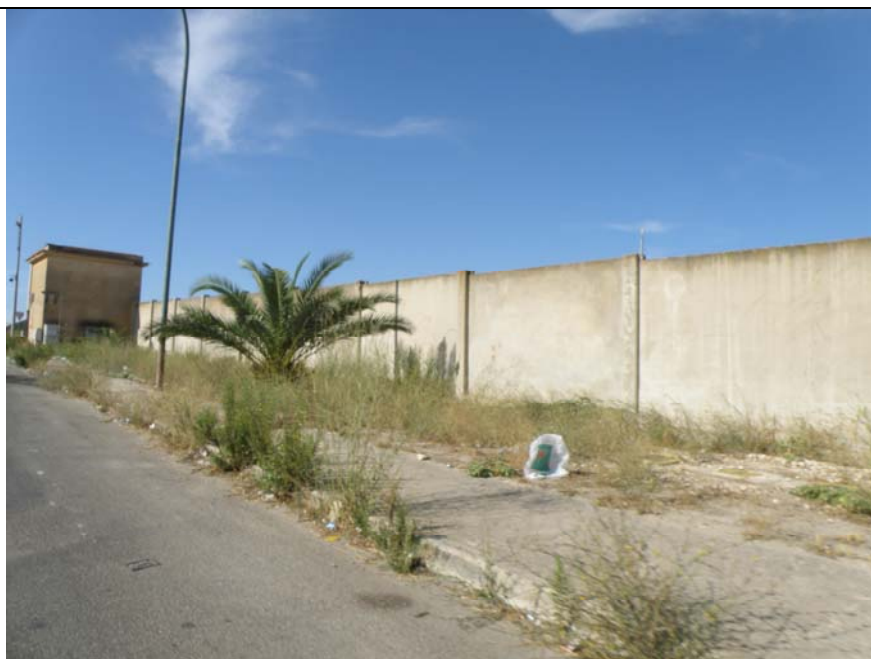
Foto n. 31 – Fascie di rispetto da pulire

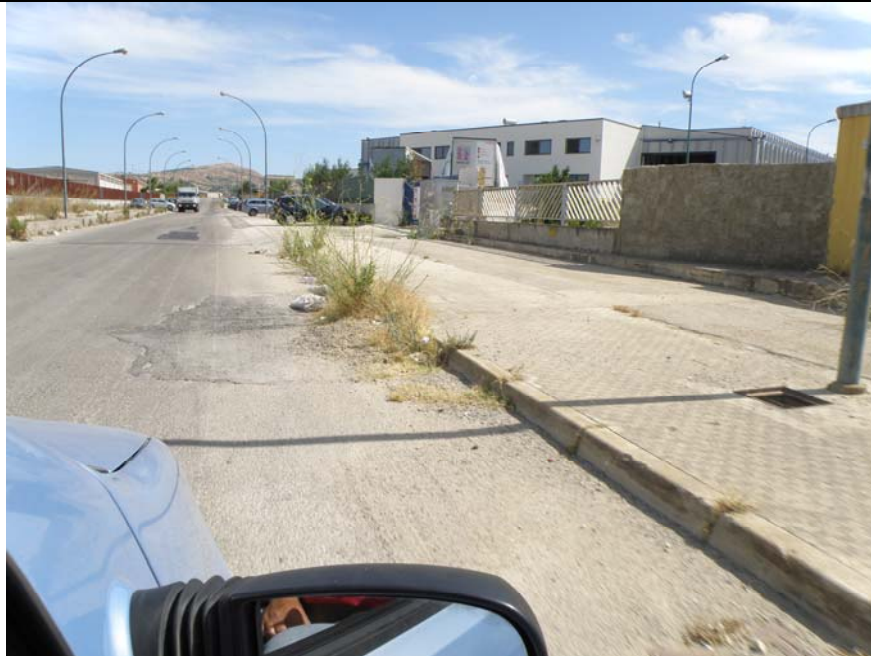
Foto n. 32 – Manto stradale degradato

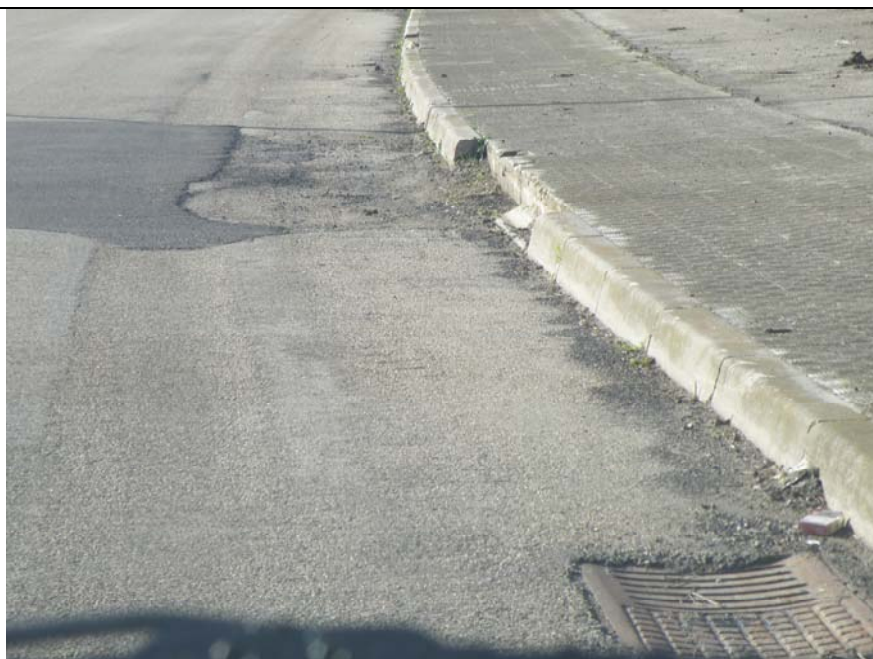
Foto n. 33– Manto stradale degradato

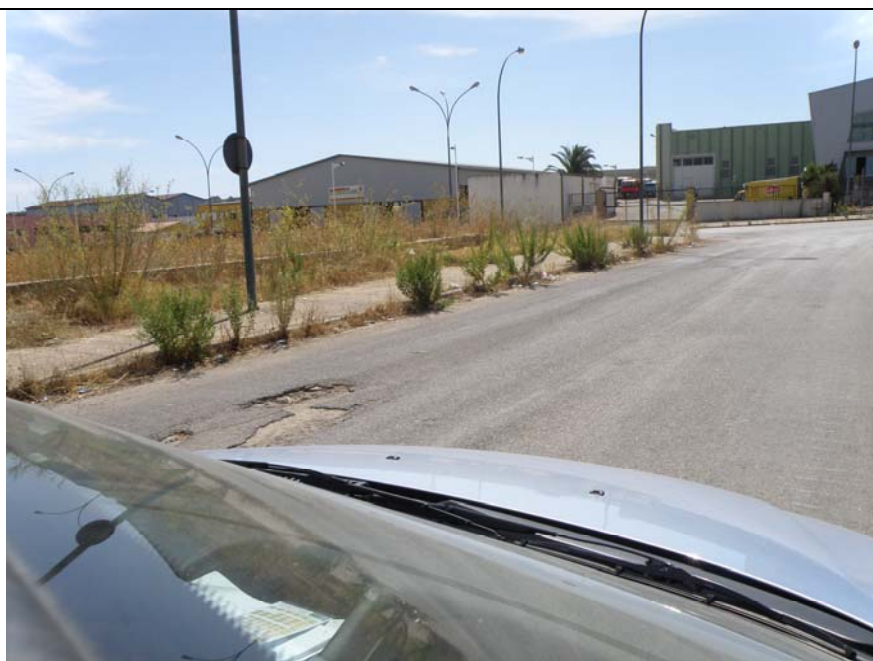
Foto n. 34– Viabilità interna

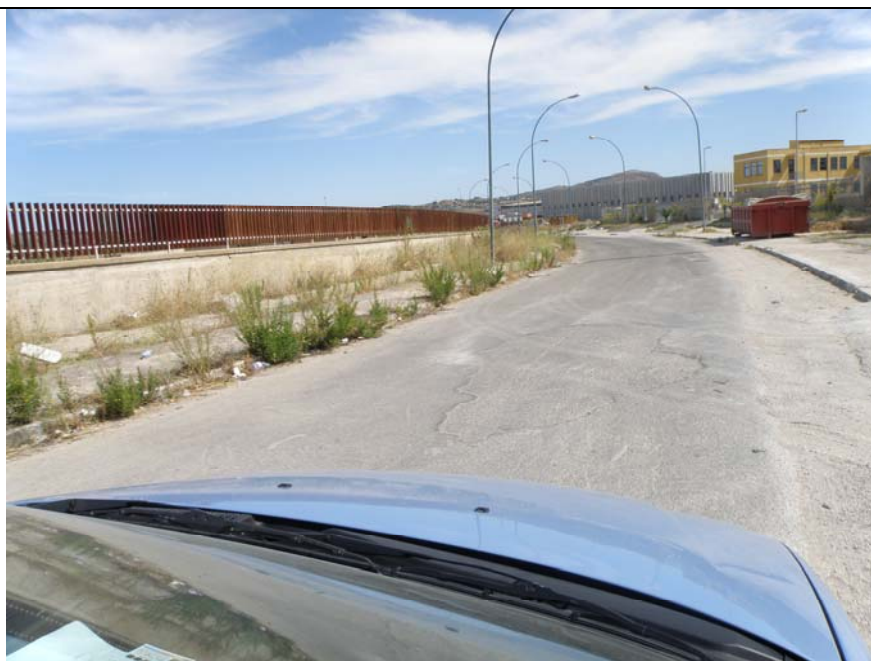
Foto n.35 – Viabilità interna

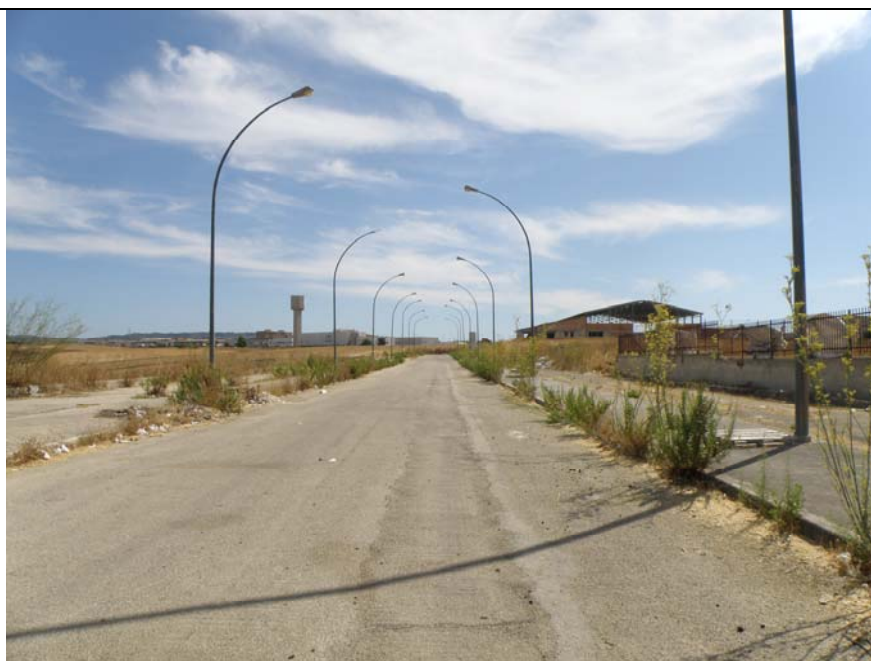
Foto n. 36 – Viabilità interna

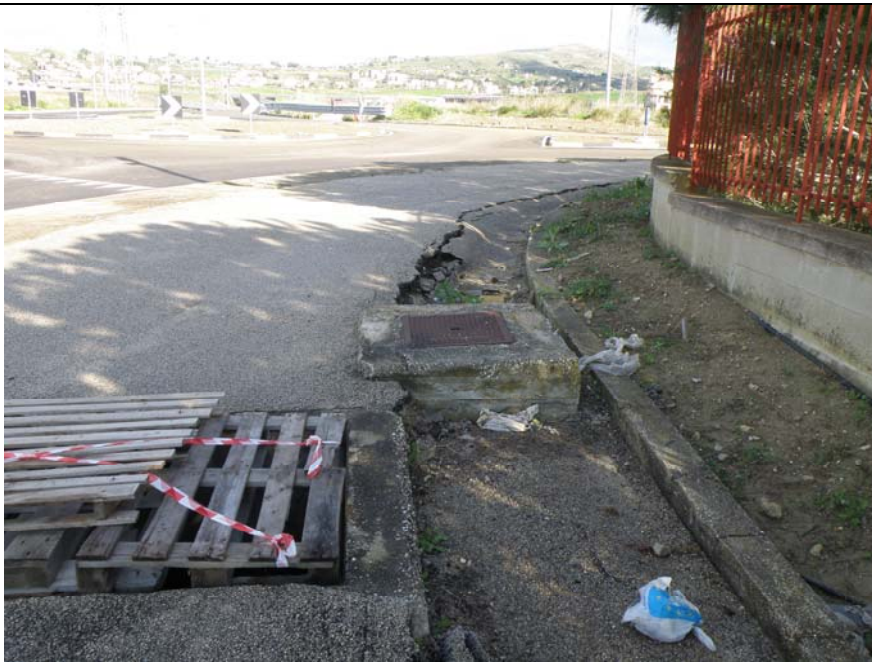
Foto n. 37 – Manto stradale degradato

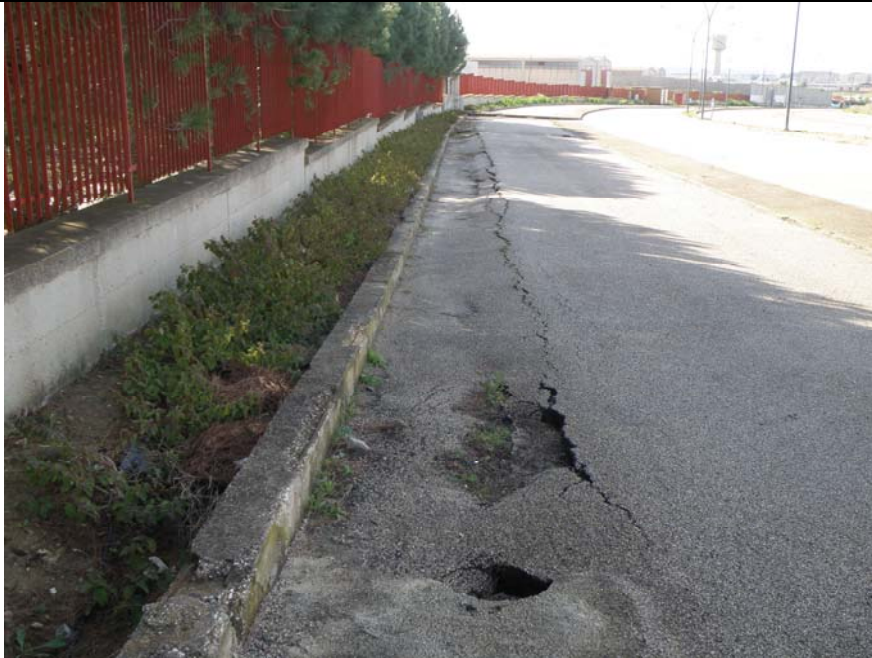
Foto n. 38 – Manto stradale degradato

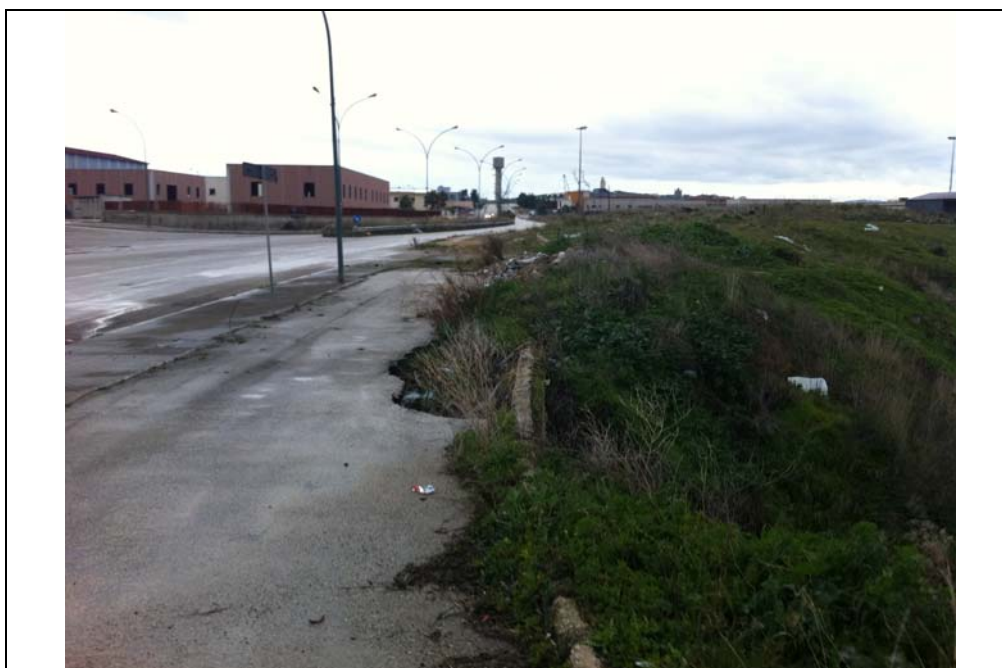
Foto n. 39 – Frana Piazza del Lavoro
