**OGGETTO:** Lavori per la riqualificazione e la messa in esercizio della rete viaria dell'Agglomerato Industriale di Aragona - Favara

### PROGETTO ESECUTIVO AGGIORNATO AL 2017

<i>Rilievo fotografico A.I. Aragona-Favara</i>	Elaborato	Data progetto
	TAV. 11	31/08/2017
	Scala	Aggiornamento

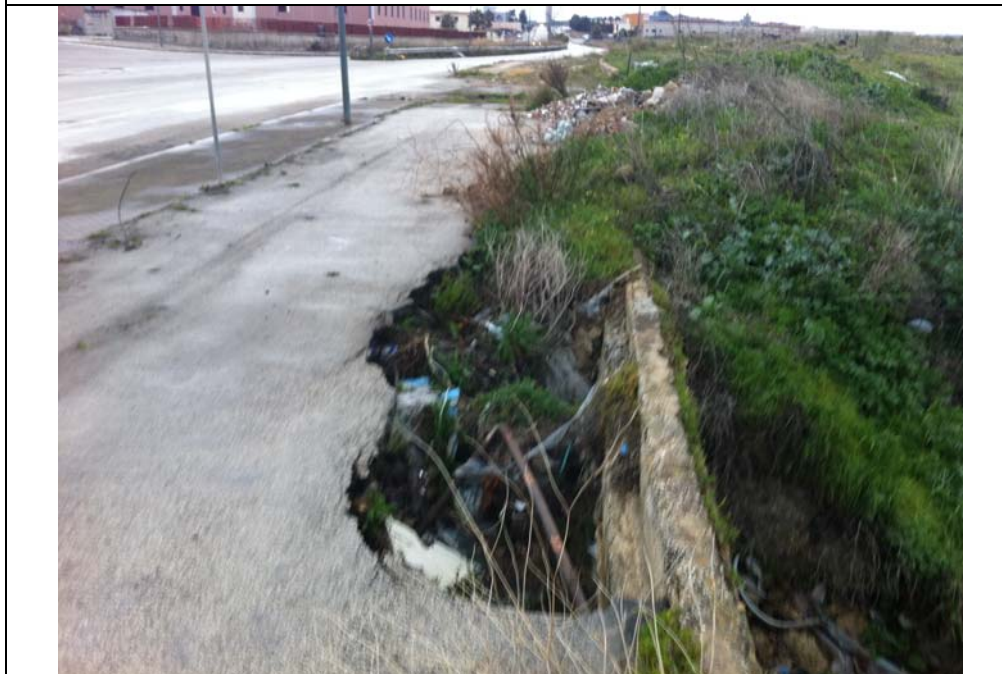
Foto n. 40 – Frana Piazza del Lavoro
