ISTITUTO REGIONALE PER LO SVILUPPO DELLE
ATTIVITA' PRODUTTIVE

RELAZIONE TECNICO-ILLUSTRATIVA

LAVORI urgenti di manutenzione straordinaria della Via Chiamonte, nel tratto compreso tra le ditte GISERO e Bosco, nella zona industriale di Caltanissetta-Calderaro

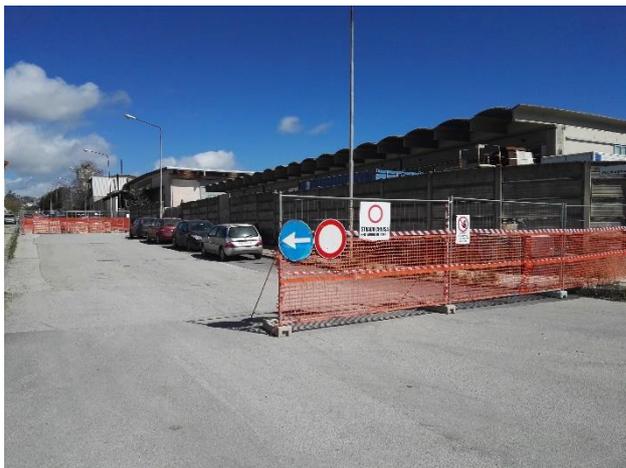
Tale nomina si è resa necessaria a seguito della segnalazione effettuata dall'ufficio periferico di Caltanissetta con nota n. 5112 del 20.02.2018, con la quale l'Area Servizi Tecnici veniva messa al corrente di uno smottamento nella sede stradale di Via Chiaramonte (tra

gli stabilimenti ditta Marchese ed Extrapaper); l'ufficio periferico aveva già provveduto a mettere in sicurezza l'area, chiudendo il tratto stradale.

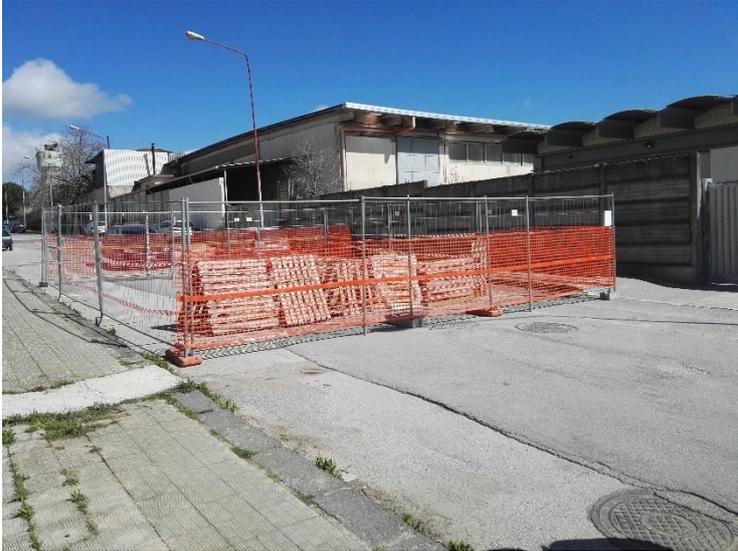
Per quanto è stato possibile accertare, si ritiene che lo smottamento possa essere stato determinato dalla rottura di una delle reti fognarie esistenti nella zona, probabilmente quella del diametro 600 mm. Trattasi, infatti, di tubazioni risalenti agli anni '60, in gres o in conglomerato cementizio rotocompresso. Casi analoghi si sono

verificati, negli anni precedenti sulla stessa rete poco più a monte e a valle, dove l'ufficio periferico ha già provveduto a mettere in sicurezza un'altra zona, verosimilmente per una problematica analoga (in quest'ultimo caso è stato effettuato un restringimento di carreggiata).

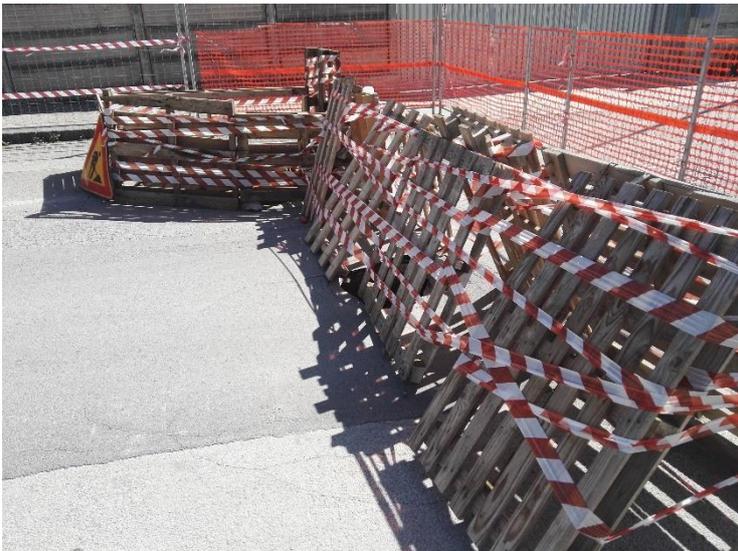
compreso tra la via Peralta e la via Ventimiglia, in prossimità degli stabilimenti industriali delle ditte GISERO e BOSCO. La voragine che si è creata interessa, ormai, quasi l'intera larghezza della carreggiata stradale, tanto è vero che si è dovuto ricorrere alla chiusura. Molto probabilmente si è verificata la rottura della condotta del diametro 600 mm e per il classico effetto mulinello, si è creato uno svuotamento del

corpo stradale del quale è rimasto, pericolosamente in sospensione, solo la sovrastruttura in conglomerato bituminoso. Tutto il materiale, disciolto, nel refluo è stato scaricato sino all'emissario.

- messa a nudo delle reti di sottosuolo esistenti nella zona fino a individuare quella o quelle collassate, individuando al riguardo un'area pari alla larghezza della sede stradale e lunga circa 7 metri;
- sostituzione dei collettori danneggiati (si prevede solo per quelli in uso, d. 250 e 600 mm.);
- rinterro dell'area;
- costituzione della fondazione stradale e della pavimentazione
