RELAZIONE TECNICO-ILLUSTRATIVA

LAVORI urgenti di manutenzione straordinaria in via dell'Imprenditore - tratto compreso tra via Salvatore Averna e Via Peppino Impastato

RELAZIONE TECNICA

OGGETTO: Lavori urgenti di manutenzione straordinaria in via dell'Imprenditore – tratto compreso tra via Salvatore Averna e Via Peppino Impastato. -

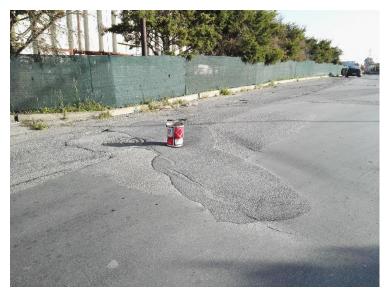
la presenza di un foro nella pavimentazione stradale che nasconde un completo svuotamento del corpo stradale sottostante. Alla luce di tale nuova situazione, si è provveduto con carattere di somma urgenza alla chiusura al traffico del tratto stradale interessato con altro procedimento amministrativo in corso.

Per quanto attiene il presente intervento, invece, alla luce di quanto riscontrato, fermo restando la previsione economica indicata dall'ufficio periferico, si è previsto di intervenire anche per la soluzione di questa nuova problematica, presumibilmente dovuta

alla rottura del pozzetto di fognatura adiacente allo sprofondamento che ha richiamato all'interno della rete fognaria parte del materiale costituente il corpo stradale. E' evidente che trattasi di una previsione che potrà essere confermata o smentita solo durante la esecuzione dei lavori.

Per quanto riguarda, invece la buca riscontrata e lo svuotamento del corpo stradale, come già detto si tratta probabilmente della rottura del pozzetto adiacente che ha richiamato all'interno della fognatura il materiale costituente il corpo stradale stesso.

- per accertare le cause della mancanza di corpo stradale e eliminazione delle stesse presumibilmente attraverso la ricostituzione del pozzetto di fognatura adiacente;
- Ricariche del corpo stradale con idoneo materiale proveniente da cave di prestito, nei tratti interessati per ripristinare la livelletta stradale;
- Ripristino della pavimentazione stradale con conglomerato bituminoso (binder e tappetino);

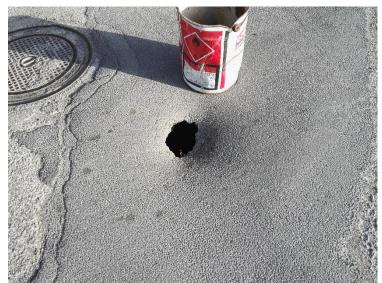
Durante il sopralluogo è stato riscontrato che la situazione si è ulteriormente aggravata, in considerazione che ai profondi cedimenti della sovrastruttura stradale, in prossimità dei tombini, si è aggiunta

I dissesti segnalati dall'ufficio periferico e quello accertato durante il sopralluogo del 5.04.2018 interessano, ormai, quasi l'intera larghezza della carreggiata stradale, tanto è vero che si è dovuto ricorrere alla chiusura.

• Scavi in prossimità della buca sulla carreggiata per accertare le cause della
